Falldokumentation 7

Festsitzende Prothetik

- Brücke I7-xI5 und I3-x-I1
- Kronen I4, 21, 22, 24, 25, 26, 34, 35, 36, 37 und 46
- Implantat-Kronen 23, 45 mit mesialer Extension und 47

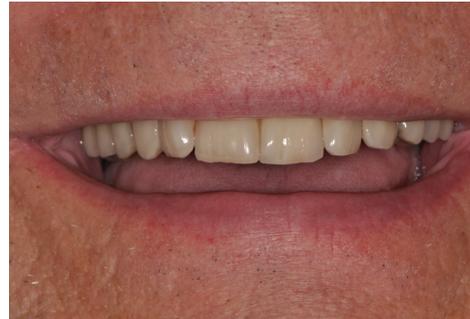
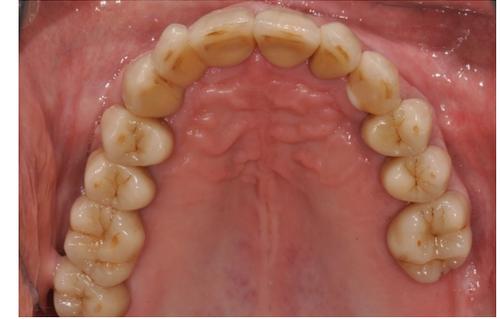
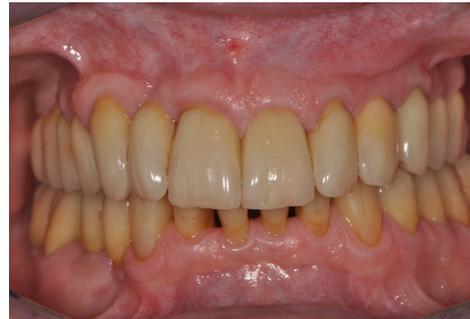
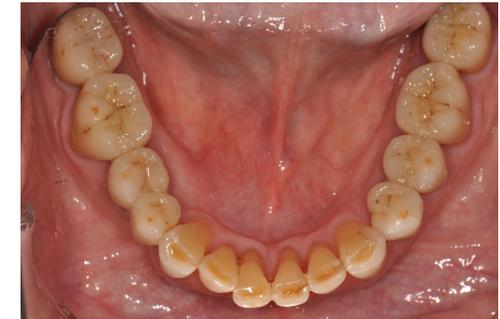
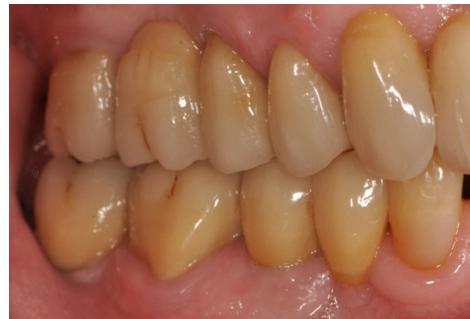
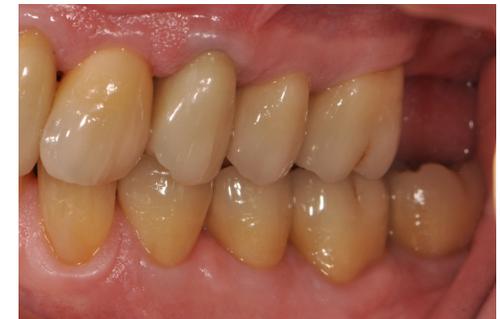
Unterkiefer:

- Kronen 34 bis 37
- Implantatkrone 45 mit mesialer Extension
- Implantatkrone 47

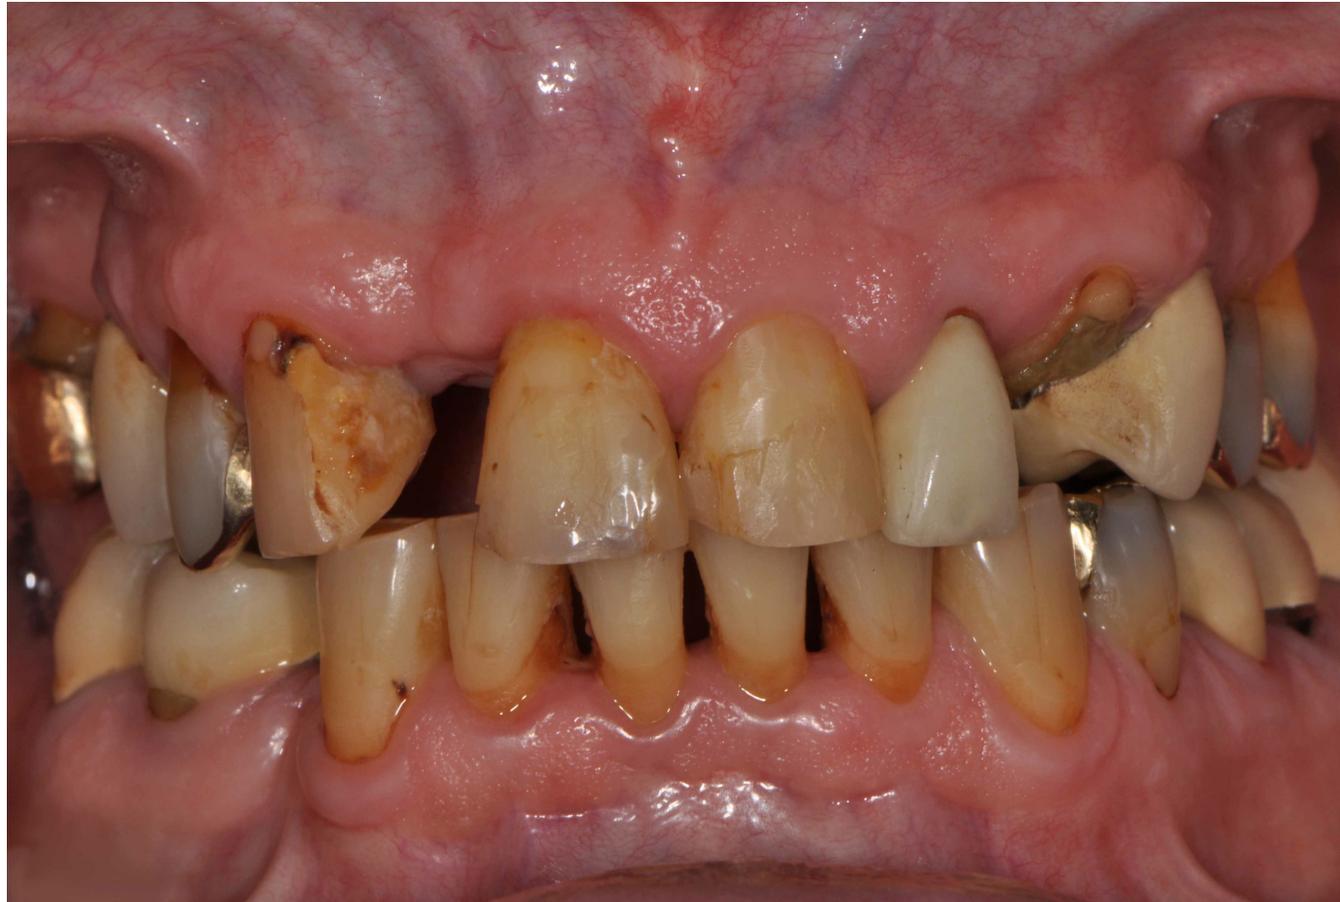
2.2.1 Stomatologischer Befund

- Orale Mukosa unauffällig
- Lippen, Zunge, Planum buccale, Mundboden, Wange, Alveolarmukosa, Speicheldrüsenausführgänge, Rachen und Tonsillen: unauffällig
- Speichelfluss unauffällig in Quantität und Qualität

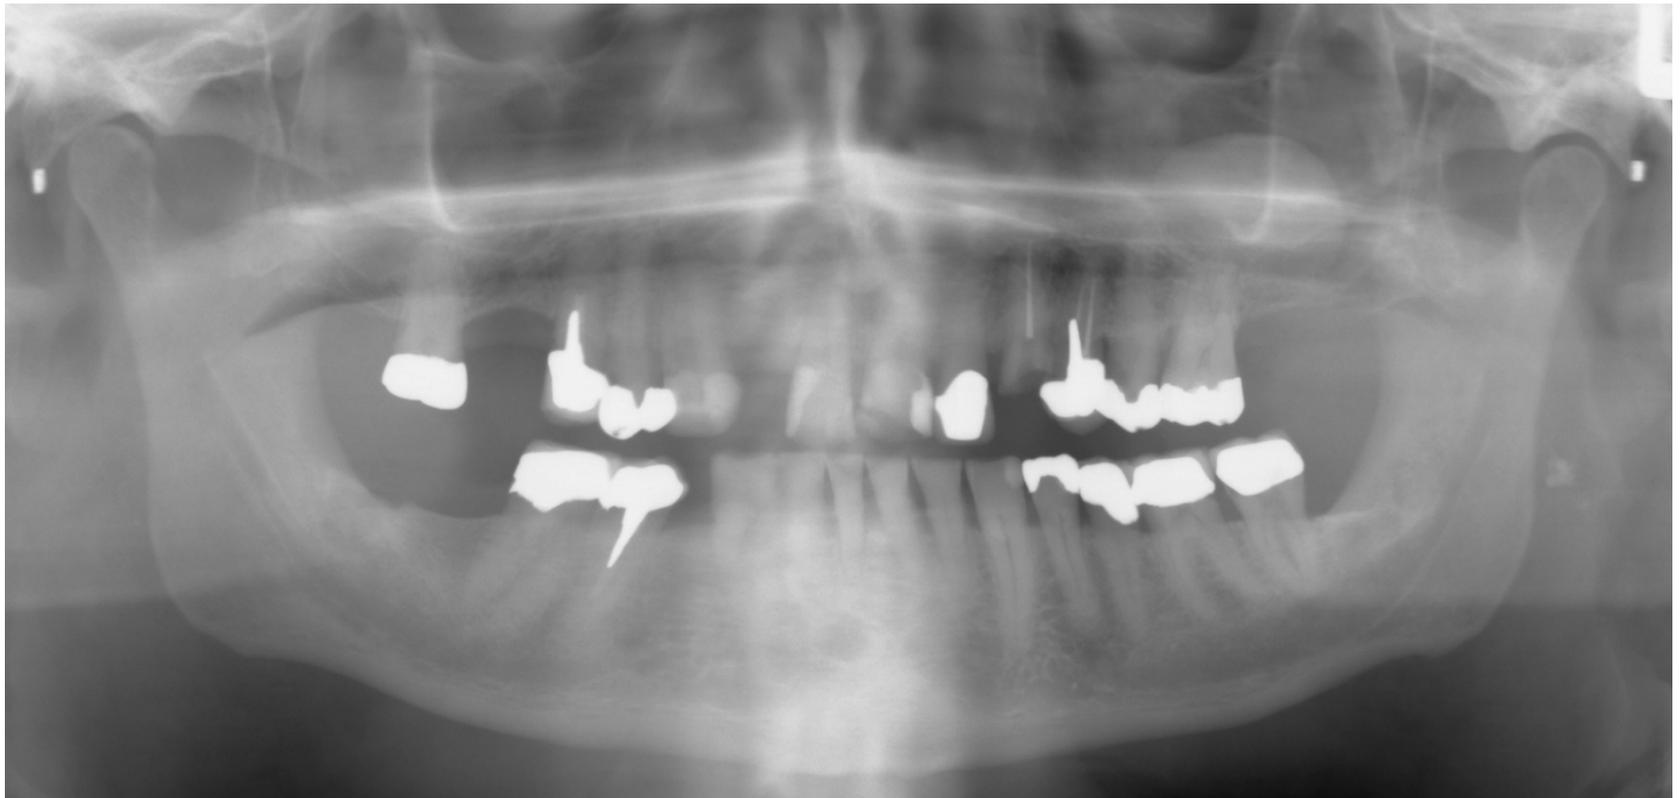
Panoramaschichtaufnahme vom 25.06.2010:

- Im posterioren Bereich der Kiefergelenke sind die metallenen Strukturen der Hörgeräte sichtbar.
- Sinus maxillaris links: homogene Verschattung mit rundlicher Form
- horizontaler Knochenverlust altersentsprechend, keine angulären Knochendefekte
- benachbart zum Ramus ascendens des linken Unterkiefers: homogene Verschattung

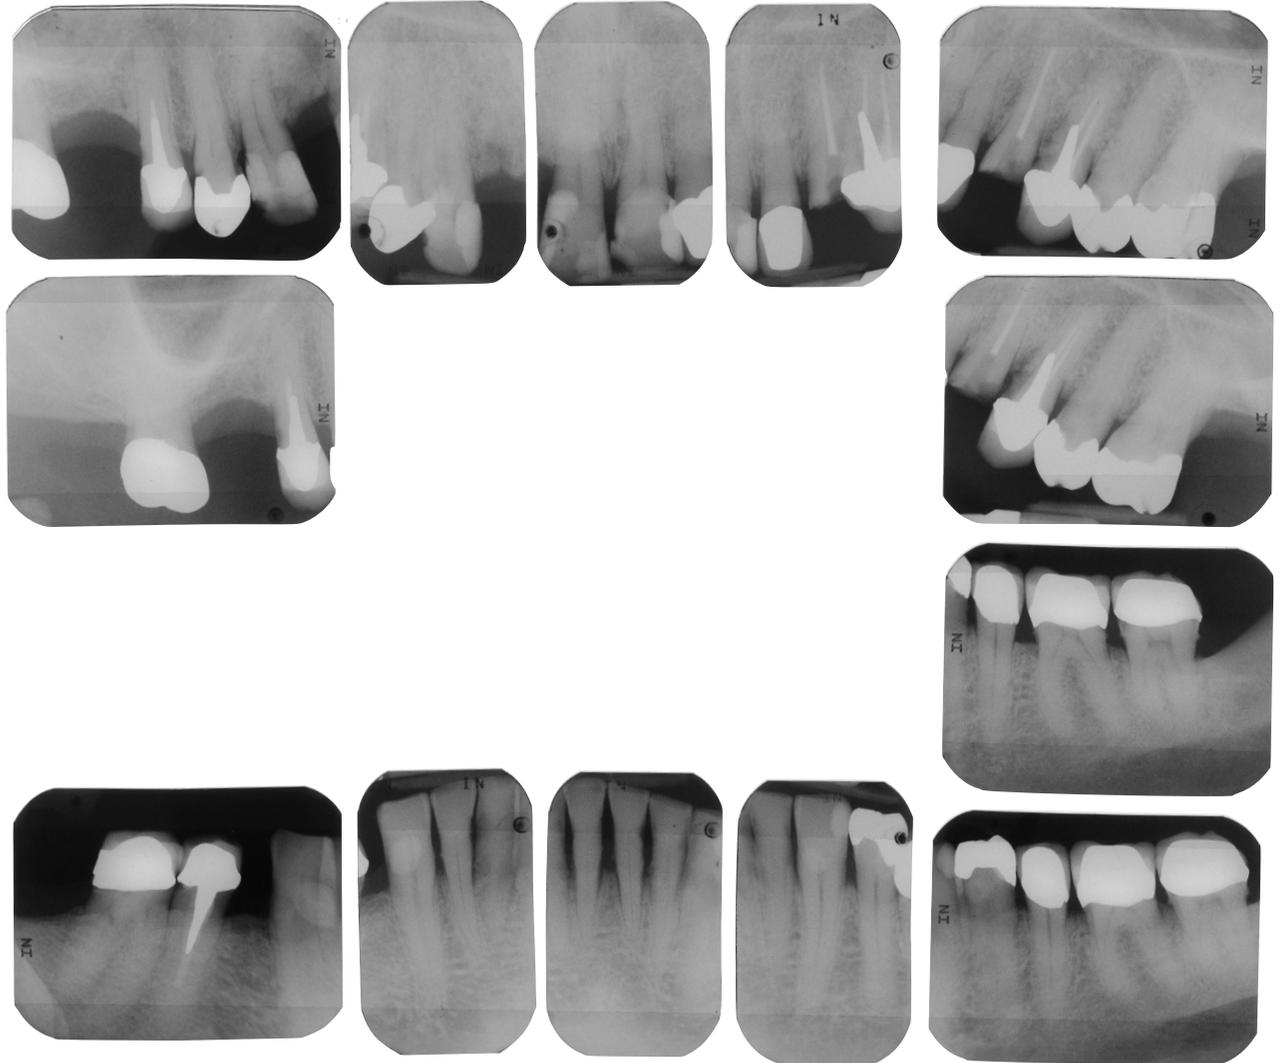
Einzelröntgen vom 25.06.2010:

- 14: unvollständige WKB mit periapikaler Aufhellung (Stiftkrone)
- 23 und 24: unvollständige WKB ohne periapikale Aufhellung
- 24: Via falsa der Stiftkrone
- 45: insuffiziente WKB ohne periapikale Aufhellung (Stiftkrone)
- Karies: 14 distal, 37 mesial, 45 distal
- subgingivaler Zahnstein

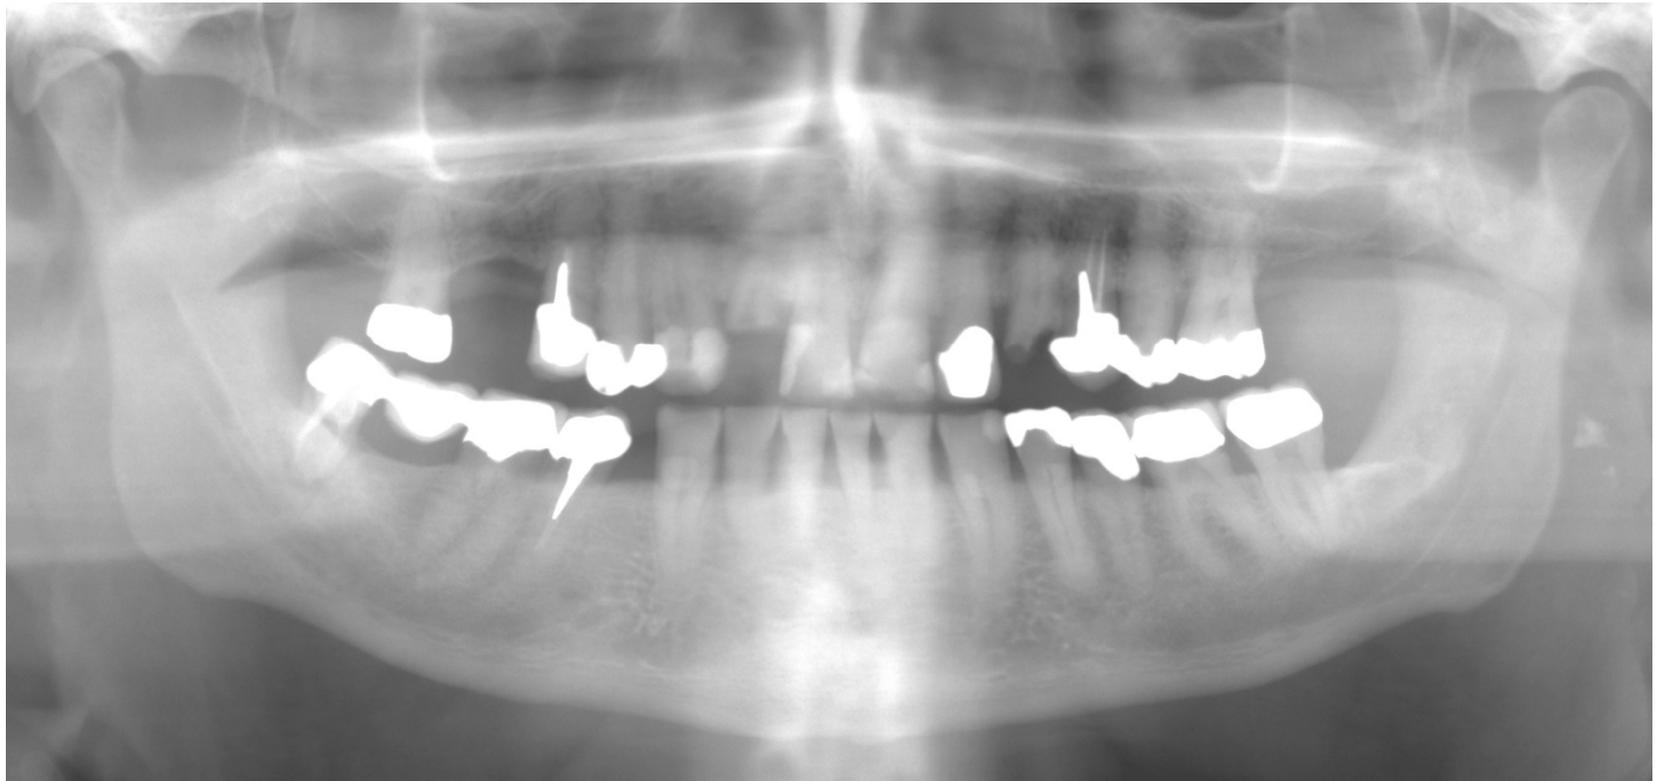
Panoramaschichtaufnahme vom 06.01.2010:

- Dieses Röntgenbild habe ich später in unserem System gefunden. Es wurde am XXXX an den ZZM, Abteilung Oralchirurgie, angefertigt. Danach wurde der Wurzelrest 12 extrahiert.
- Der Privatzahnarzt in Dänemark hatte in den letzten 6 Monaten eine Wurzelkanalbehandlung bei 23 durchgeführt und den Zahn 48 extrahiert. Für die Notfallbehandlung wurde er wieder am ZZM behandelt.

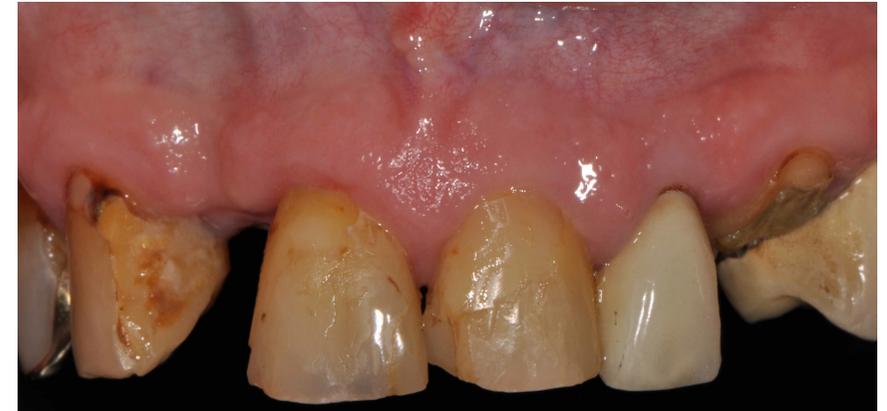
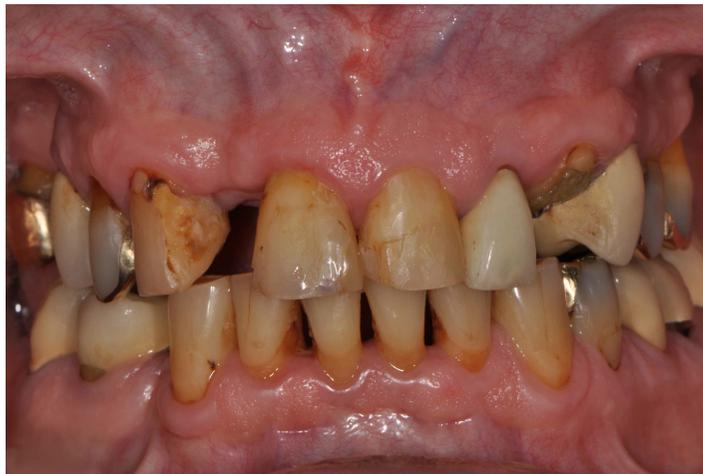
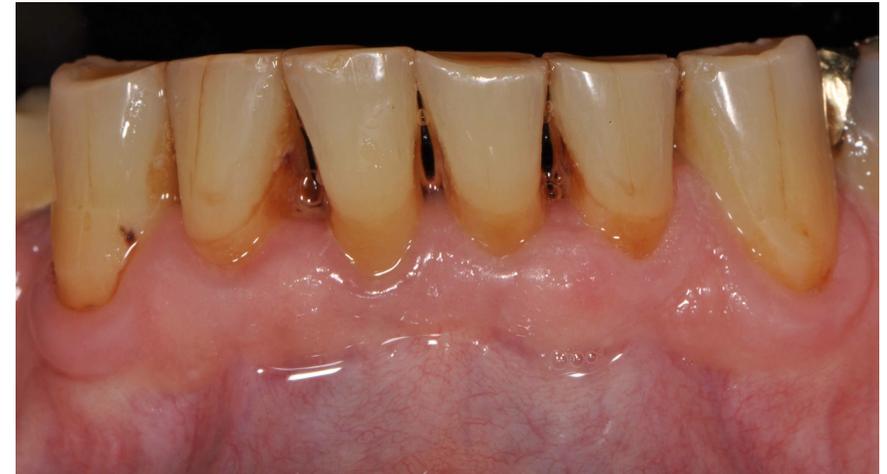
2.5 Erscheinungsbild intraoral

- Lücken in der Front (12 und 23), wobei die Wurzel 23 noch in situ ist
- Zahnfarbe der nicht-rekonstruierten Zähne im Ober- und Unterkiefer:
 - altersentsprechend
- Zahnformen im Oberkiefer:
 - eher 3-eckige Form (lange und schmale Zähne)
 - unregelmässiger Inzisalkantenverlauf mit z.T. scharfen Kanten
- Zahnform im Unterkiefer:
 - eher 3-eckige Form
 - abradierete Inzisalkanten
- straffer Gingiva-Phänotyp
- Mittellinie Unterkiefer zu Oberkiefer zentriert

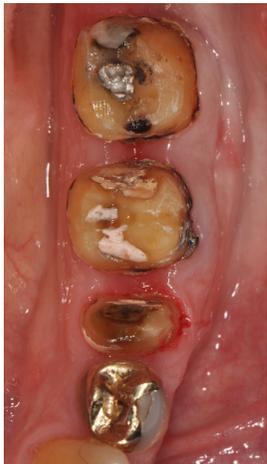
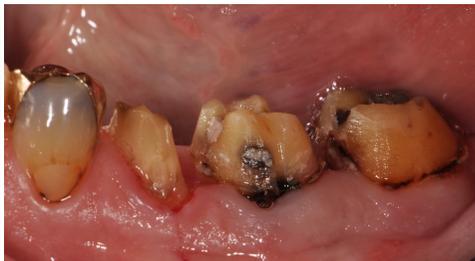
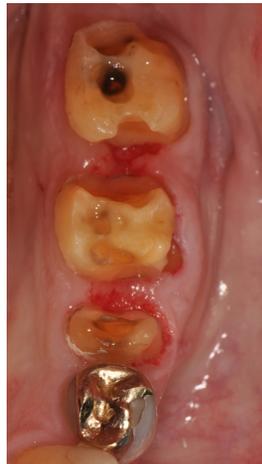
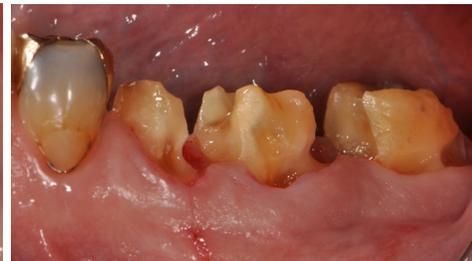
Demontage 3. Quadrant

- Es wurden die Kronen bei 35, 36 und 37 entfernt um die Sekundärkaries zu exkavieren. Anschliessend wurden die Pfeilerzähne mit Komposit aufgebaut, grob präpariert und mit direkten Provisorien versorgt.
- Zu einem späteren Zeitpunkt wurde das Goldinlay bei 34 mit der Sekundärkaries entfernt und anschliessend der Pfeilerzahn mit Komposit aufgebaut.

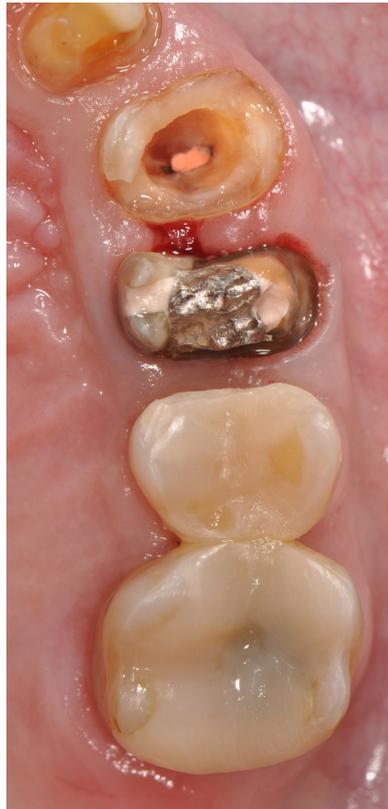
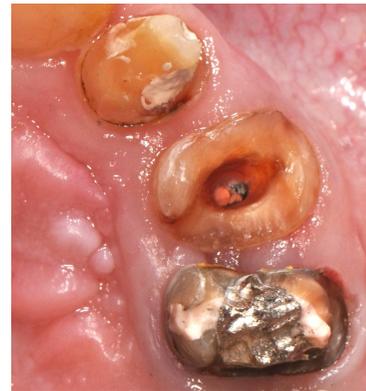
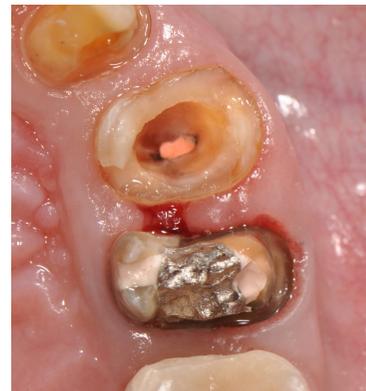
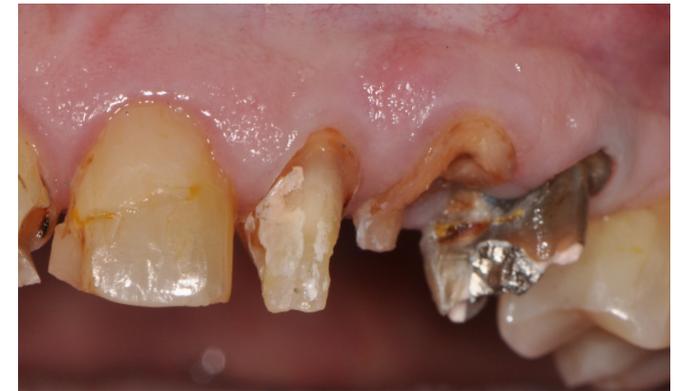
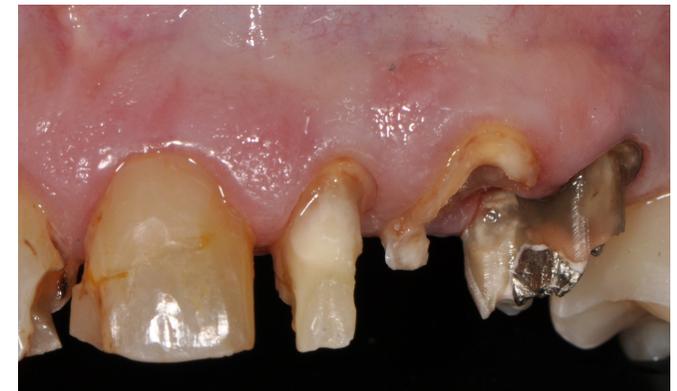
2. Quadrant

- 25/26: Entfernung Goldinlays und Sekundärkaries, Aufbau mit Komposit, zu einem späteren Zeitpunkt Grobpräparation für Kronen
- 24: Entfernung Krone und Sekundärkaries, direktes Provisorium
- 23: Entfernung provisorische Füllung, im Wurzelkanal hatte es Karies (=nicht erhaltungswürdig), Teil-Entfernung der Karies und provisorischer Verschluss
- 22: Entfernung Krone und Sekundärkaries, Aufbau mit Komposit, Grobpräparation für Krone, direktes Provisorium

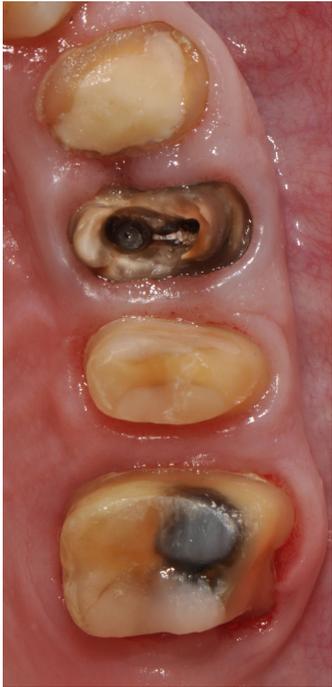
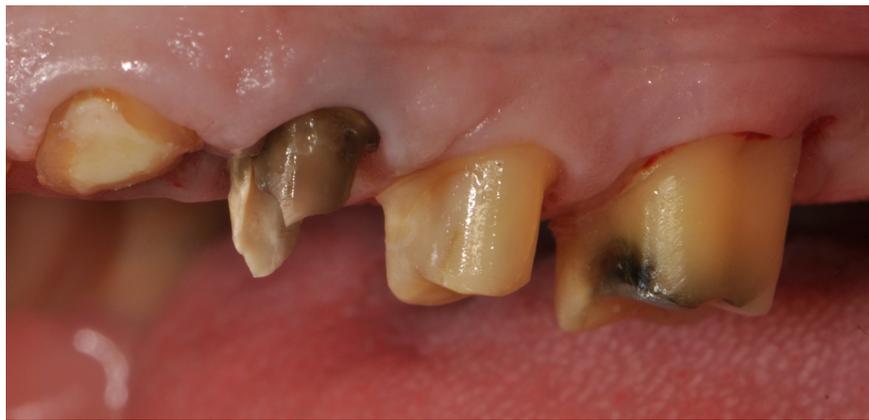
2. Quadrant

- 25/26: Grobpräparation für Kronen
- 24: Entfernung Stift mit Ultraschall, provisorischer Aufbau, Überweisung an Dr. Frank Paqué für Revision der Wurzelkanalbehandlung

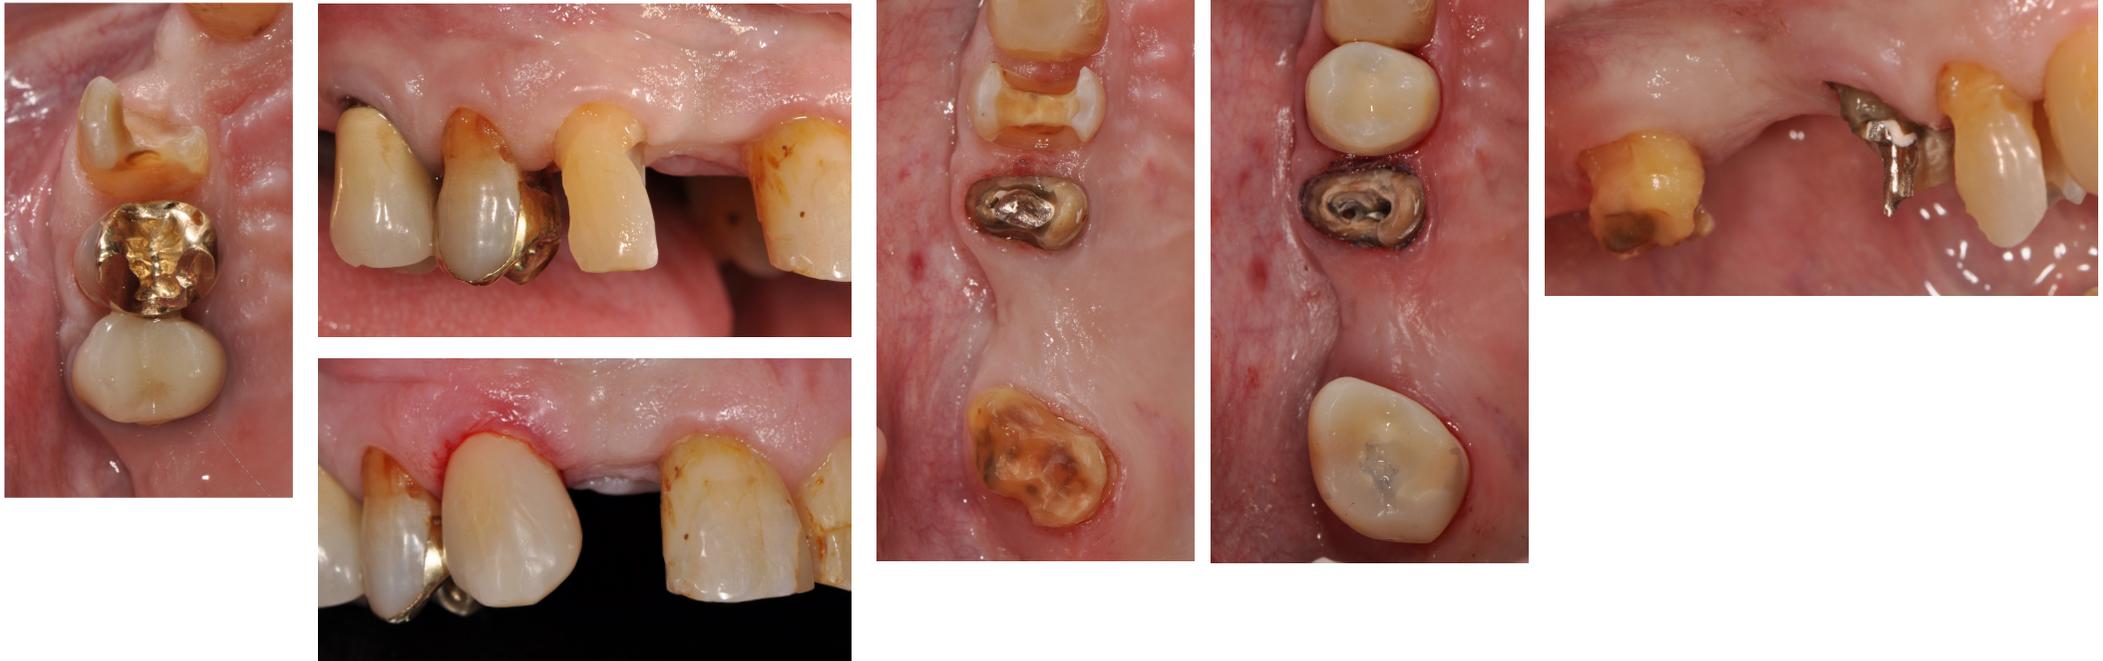
I. Quadrant

- I 3: Entfernung Füllungen und Sekundärkaries, Aufbau mit Komposit
- I 4: Entfernung Goldinlay und Sekundärkaries, Aufbau mit Komposit, Grobpräparation, direktes Provisorium
- I 5: Entfernung Krone und Sekundärkaries, Entfernung Stiftaufbau mit Ultraschallgerät, provisorischer Verschluss, Überweisung an Dr. Frank Paqué für Revision der Wurzelkanalbehandlung
- I 6: Entfernung Krone und Sekundärkaries, Aufbau mit Komposit, Grobpräparation, direktes Provisorium

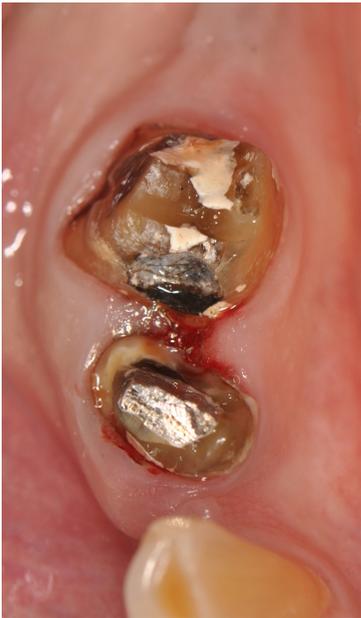
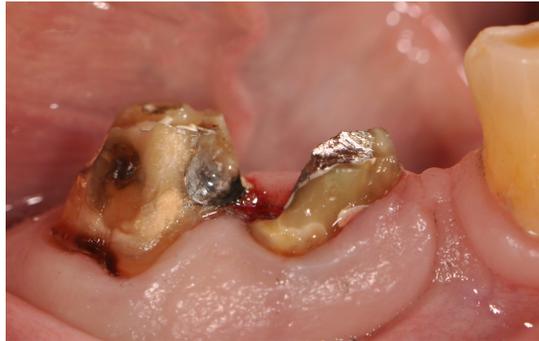
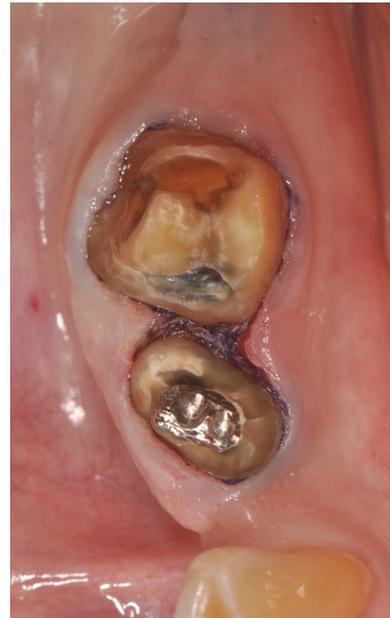
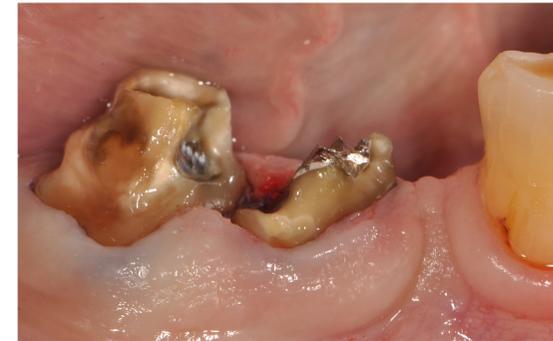
4. Quadrant

- 46: Entfernung Krone und Sekundärkaries, Aufbau mit Komposit, direktes Provisorium
- 45: Entfernung Krone und Sekundärkaries; provisorischer Aufbau mit Komposit (Stift bot wenig Retentionsmöglichkeit), direktes Provisorium

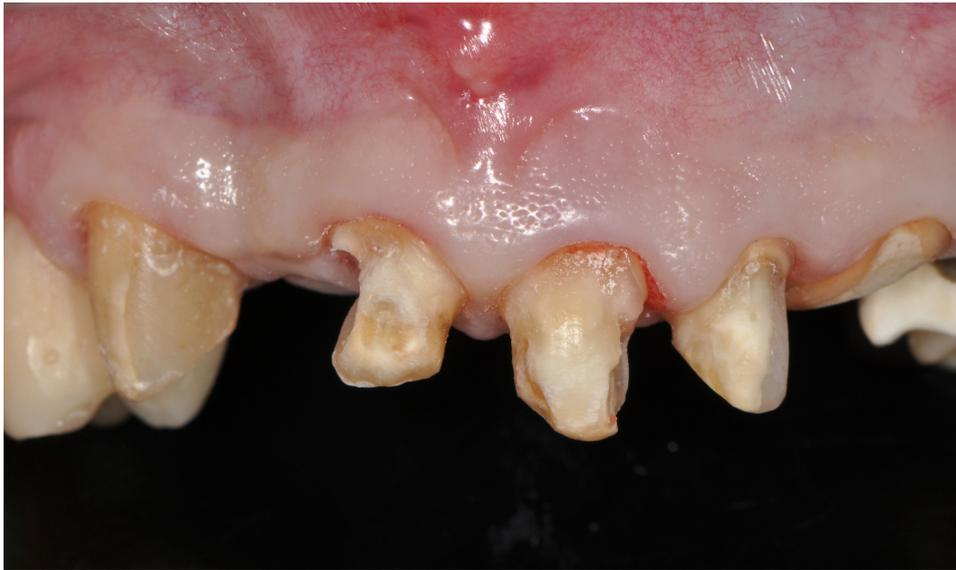
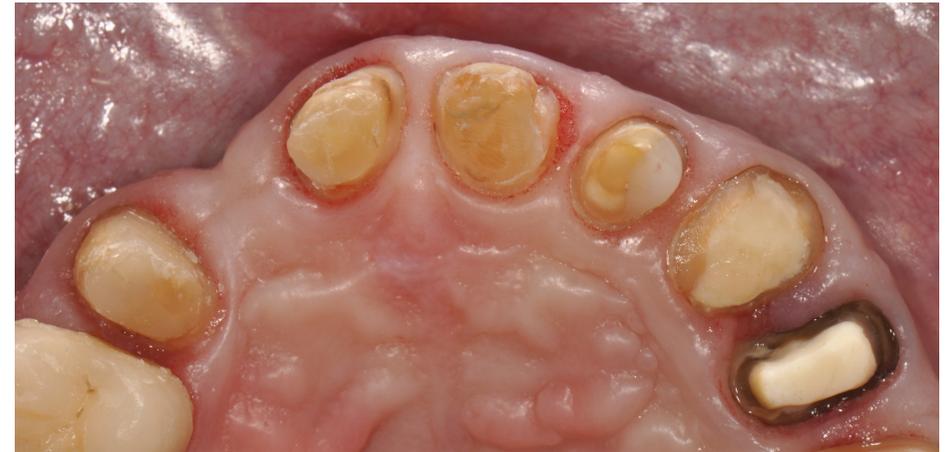
Oberkiefer-Frontzähne

- 11 und 21: Entfernung der alten Kompositfüllungen und Sekundärkaries, Pfeilerzahnaufbau mit Komposit und Grobpräparation

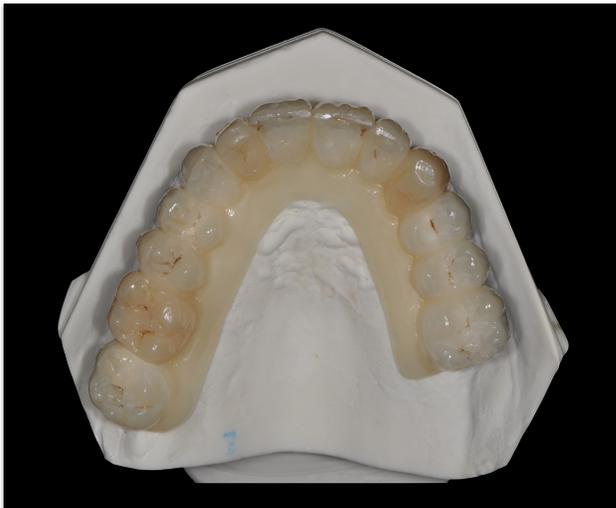
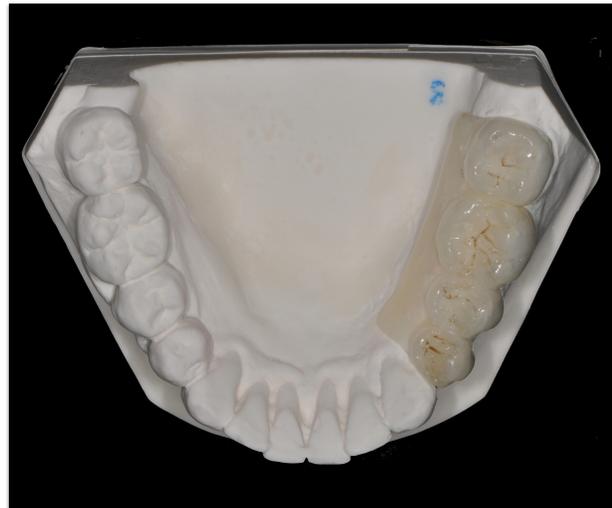
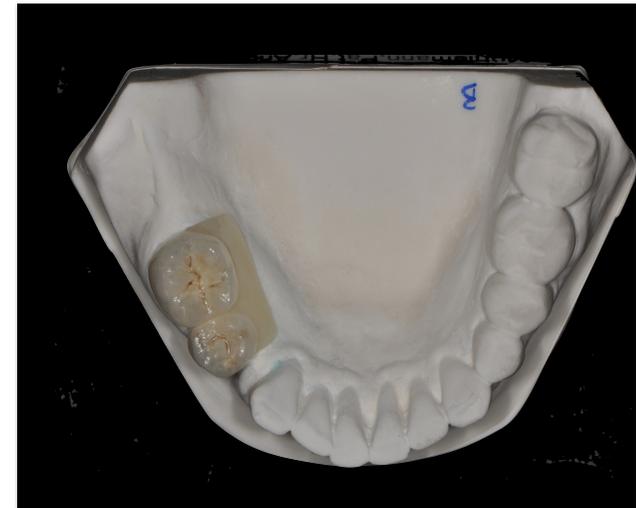
Indirekte Provisorien

- Anhand des Anfangsbefundes (Fotos, Gesichtsbogenregistrar) hatte der ZT ein diagnostisches Wax-up erstellt. Dabei wurde eine Bisserrhöhung von 1 mm (im Seitenzahnbereich) durchgeführt. Anhand dieses Wax-up's wurden Provisorien angefertigt, wobei im 4. Quadranten die Planung gemäss dem Patientenwunsch angepasst wurde.
- Mit der Eingliederung von indirekten Provisorien wurde bereits in dieser Phase ein Teil der prothetischen Phase vorgezogen.

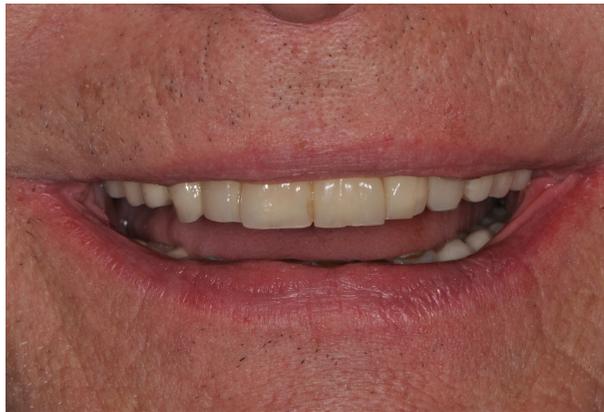
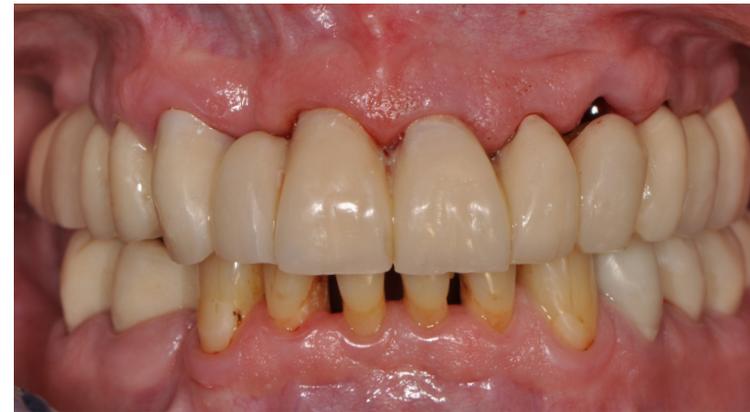
Indirekte Provisorien

- Die Eingliederung fand aus Zeitgründen in zwei Etappen statt: Zuerst wurden die Provisorien im Unterkiefer und im 1. Quadranten von 17 bis 14 eingegliedert. In der zweiten Sitzung wurden dann die restlichen Provisorien für die Oberkiefer-Front und für den 2. Quadranten eingegliedert. Gleichzeitig wurde der Eckzahn 23 extrahiert.
- Die Provisorien waren verblockt: 17 bis 14, 13 bis 26, 34 bis 37 und 45 bis 46. Die Form der Provisorien bei 11 und 21 war noch nicht zufriedenstellend. Die Mittellinien-Abweichung konnte korrigiert werden, jedoch war die Form im marginalen Bereich noch von der Lage der Pfeilerzähne beeinflusst.

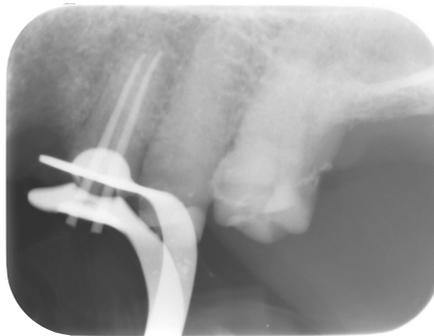
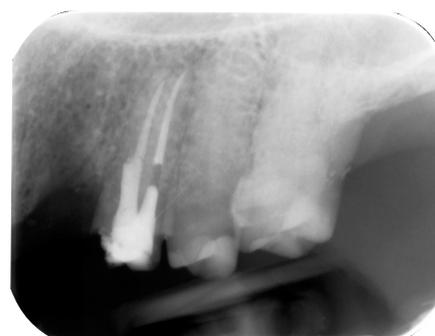
Stiftaufbauten 15 und 24

- Nach der erfolgreichen Revision der Wurzelkanalbehandlungen durch Dr. Frank Paqué wurden die Pfeilerzähne aufgebaut. Es wurde ein Titanstift gesetzt und der Pfeilerzahn mit Komposit aufgebaut.

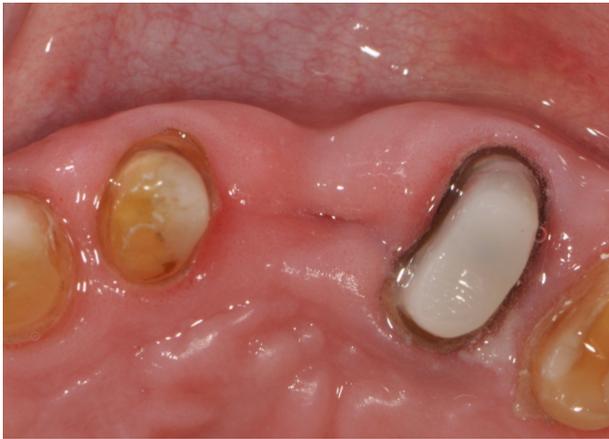
Planung Implantation

Anhand des diagnostischen Wax-up's wurde für die Implantation von 23 eine Operationsschiene angefertigt, die auf den benachbarten Pfeilerzähnen abgestützt werden konnte. Es wurde kein neues OPT mit einer Röntgenschiene angefertigt, denn das OPT vom Befund und die klinischen Befunde (Breite des Alveolarkamms) versprachen suffiziente Knochenverhältnisse. Die Planung der Implantatlängen erfolgte auf dem OP mittels der Implantat-Schablone (Straumann 1: 1.3). In Regio 23 wurde die Implantation zeitlich so geplant, dass sie einer "frühen Implantation" entsprach (Typ 2), d.h. sobald die Weichgewebe verheilt waren.

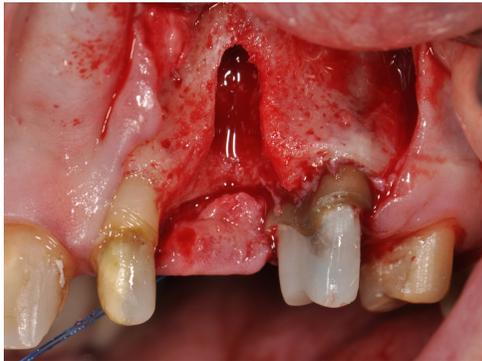
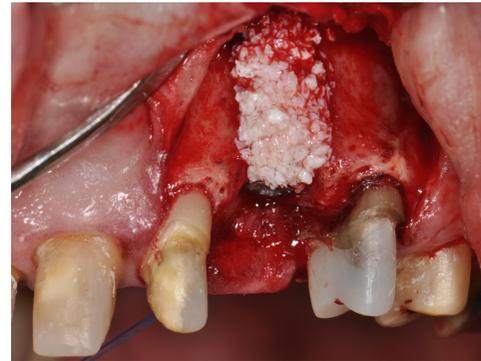
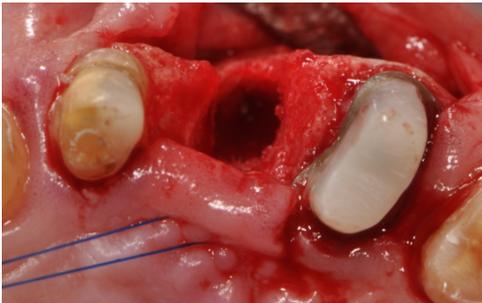
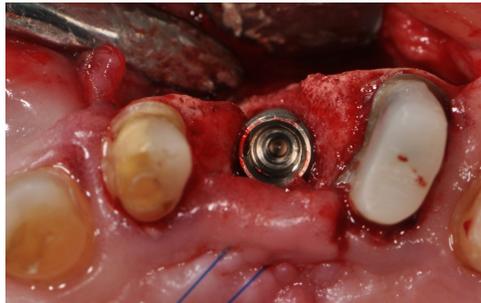
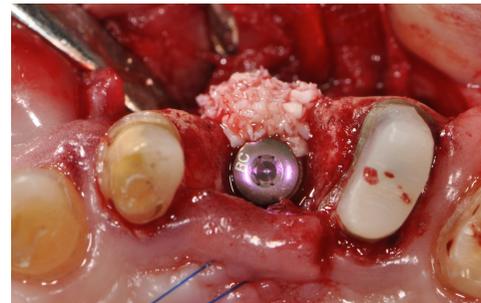
Implantation 23 (23.02.2011)

Das Implantat 23 konnte prothetisch korrekt gesetzt werden (Straumann BL, RC 4.1mm, 14 mm). Für eine ausreichende Primärstabilität war ein solch langes Implantat nötig. Die knöcherne Dehiszenz bukkal wurde mit BioOss (Geistlich, Wolhusen) und BioGide (Geistlich) regeneriert. Es wurde ein submukosaler Einheilmodus gewählt, da die durchgeführte GBR sehr gross war. Die Heilung verlief komplikationsfrei.

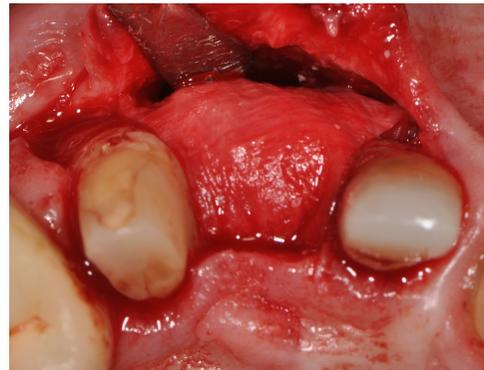
Nachkontrolle (23.08.2011)

Der Patient musste den Termin für die Nachkontrolle verschieben, da er geschäftlich ins Ausland musste. Bei der Wundkontrolle musste bei 11 und 13 bukkal eine Rezession festgestellt werden. Die Ursache blieb unklar, denn das Provisorium wurde in diesem Bereich ohne Zement nur aufgesteckt und die Nähte waren nicht aufgegangen. Die Heilung beim Implantat war unauffällig.

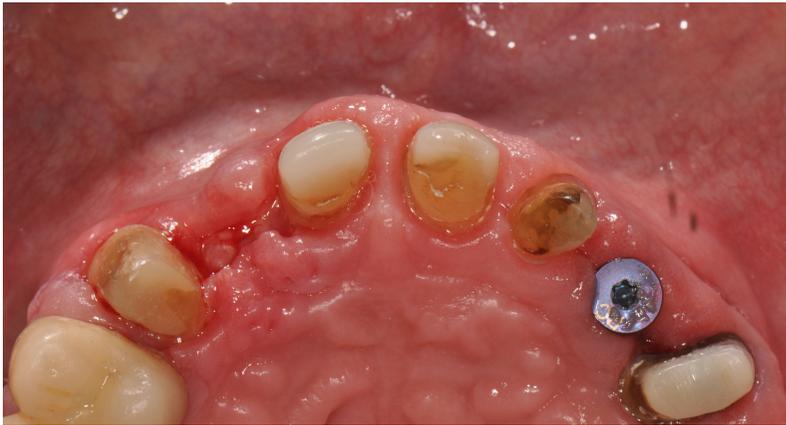
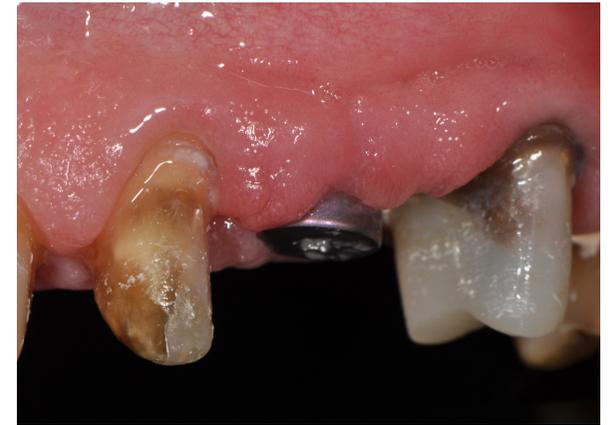
Eingliederung indirekter Implantat-Provisorien (03. und 12.10.2011)

- Das Implantat 45 und der Pfeilerzahn 46 (wegen insuffizientem Provisorium) wurden abgeformt, damit indirekte Provisorien eingegliedert werden konnten. Damit konnte dann auch der Zwischengliedbereich von 44 konditioniert werden.
- Beim Implantat 23 wurde ein provisorisches Abutment fixiert und das bestehende Provisorium segmentiert: 13-x-11-21-22, 23 und 24-25-26. So konnte das Austrittsprofil beim Implantat konditioniert werden.

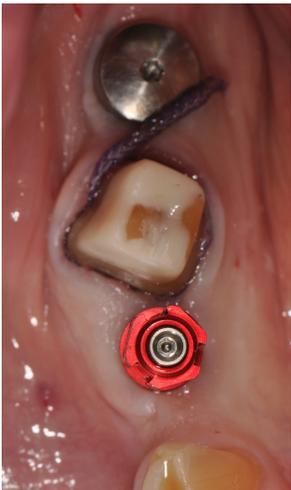
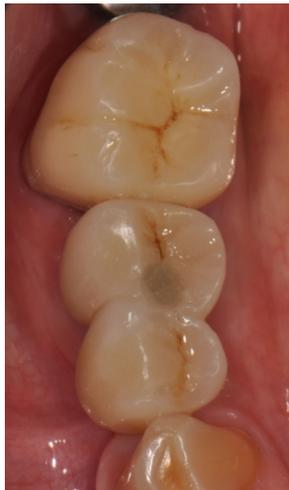
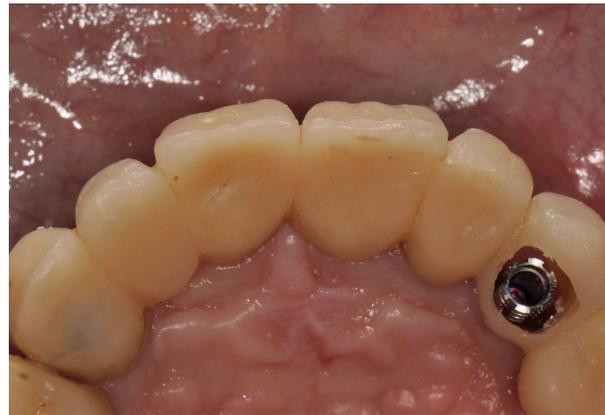
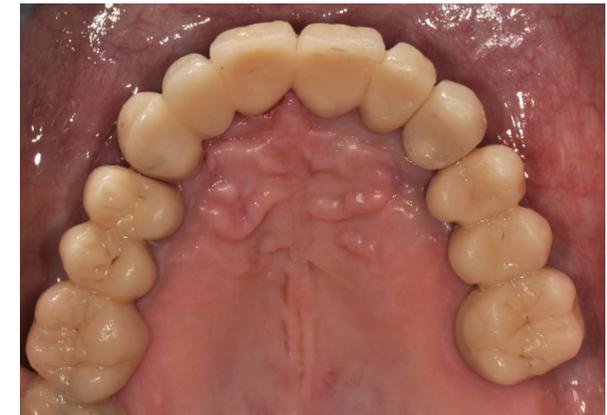
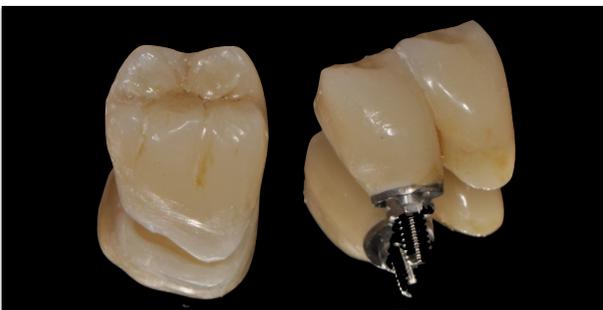
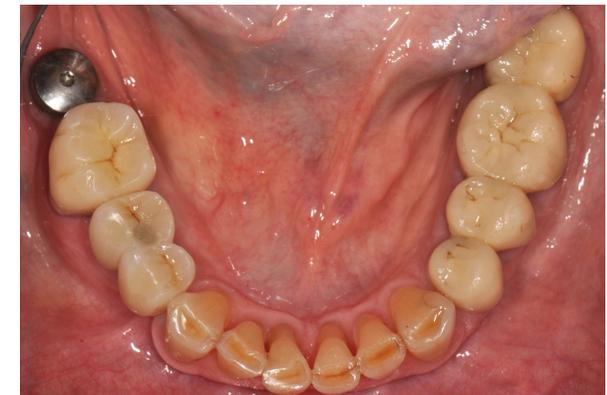
Anpassung der indirekten Provisorien (03.10.2011)

- Es wurden die definitiven Präparationen bei den Frontzähnen durchgeführt. Anschliessend wurde die Form der Provisorien direkt korrigiert.

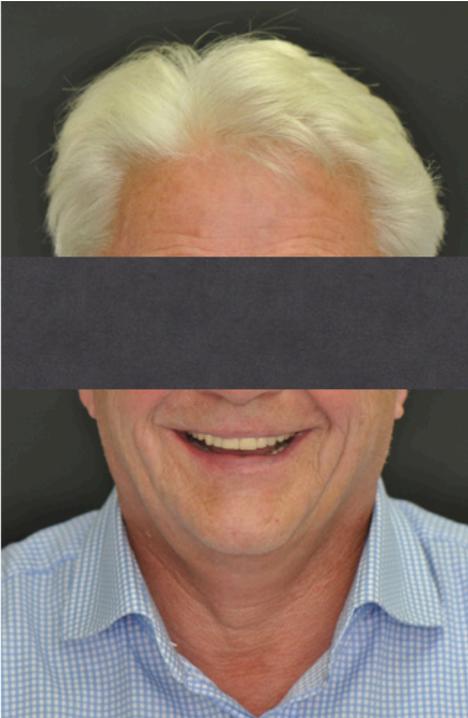
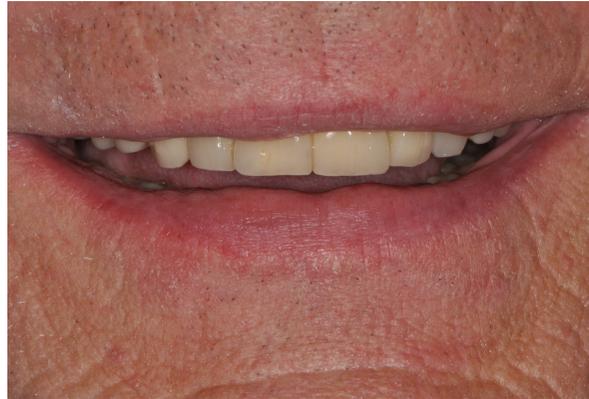
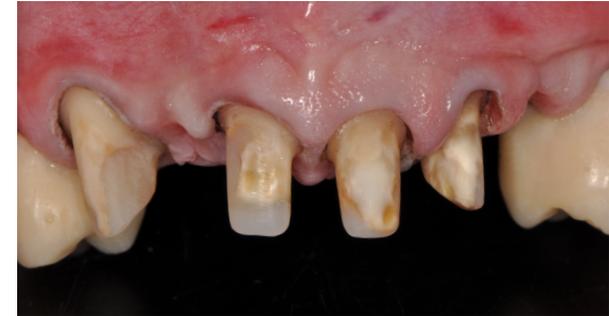
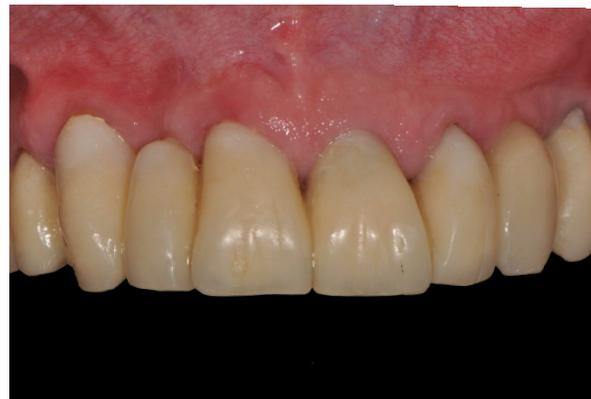
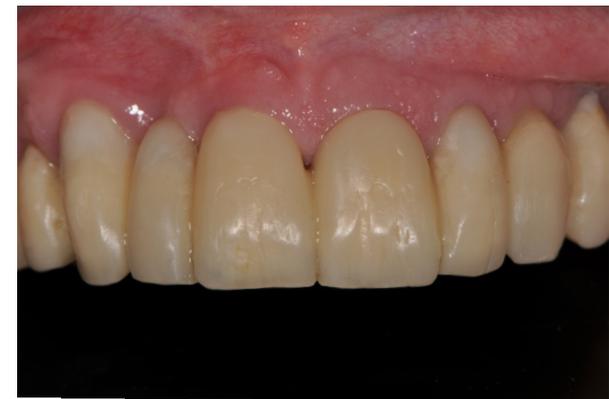
Kompositfüllungen bei den Unterkiefer-Frontzähnen (20.10.2011)

- Es wurden die kariösen Läsionen interdental versorgt und die bukkalen Füllungen bei 33 und 43 ersetzt.

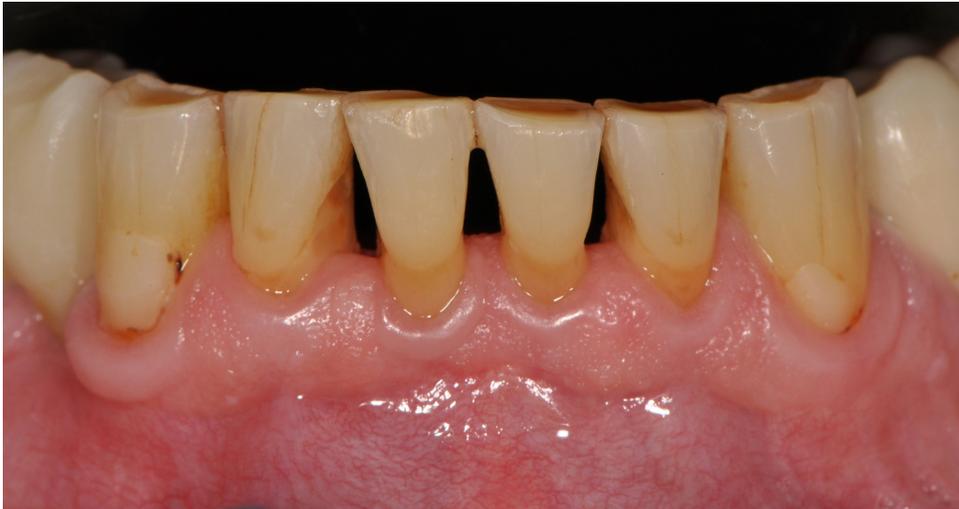
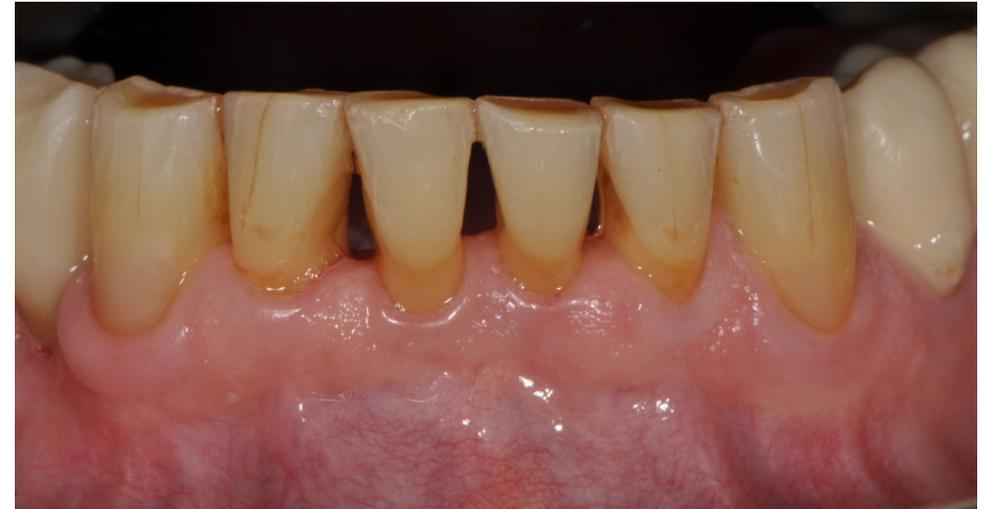
Status vor definitiver Abdrucknahme (16.01.2012)

- Nach den Feinpräparationen der Pfeilerzähne (26.10, 8.11, 11.11. und 16.11.2011) wurden die bestehenden Provisorien jeweils angepasst (Super-T). Danach wurde mit der definitiven Abformung 2 Monate gewartet.

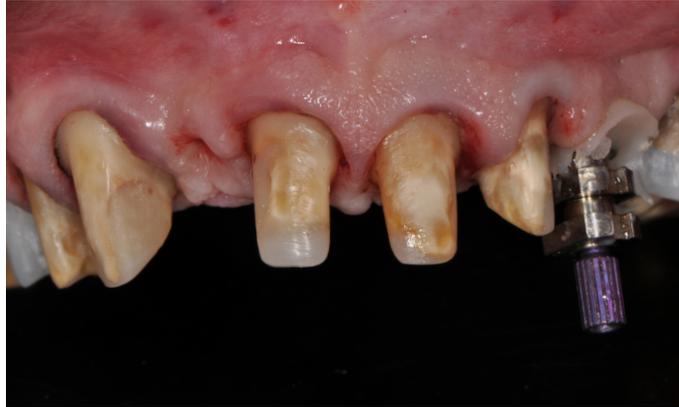
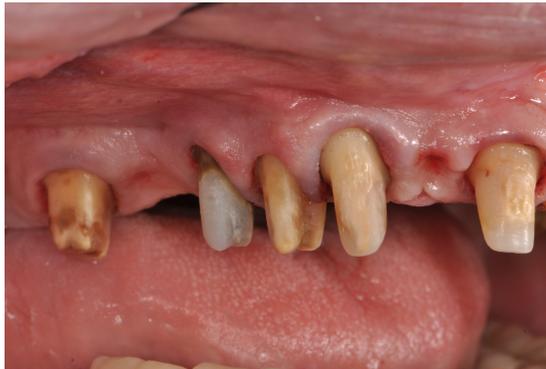
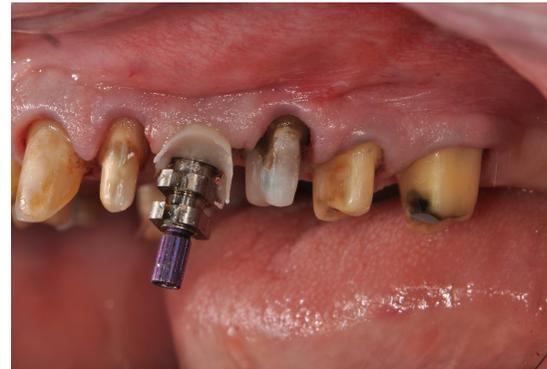
Definitive Abdrucknahme im Oberkiefer (16.01.2012)

- Nach den definitiven Präparationen wurde im Oberkiefer die Abformung genommen. Das Implantat 23 wurde mit einem individualisierten Abdruckpfosten abgeformt.
