Falldokumentation 7

Festsitzende Prothetik

- Brücke I7-xI5 und I3-x-I1
- Kronen I4, 21, 22, 24, 25, 26, 34, 35, 36, 37 und 46
- Implantat-Kronen 23, 45 mit mesialer Extension und 47

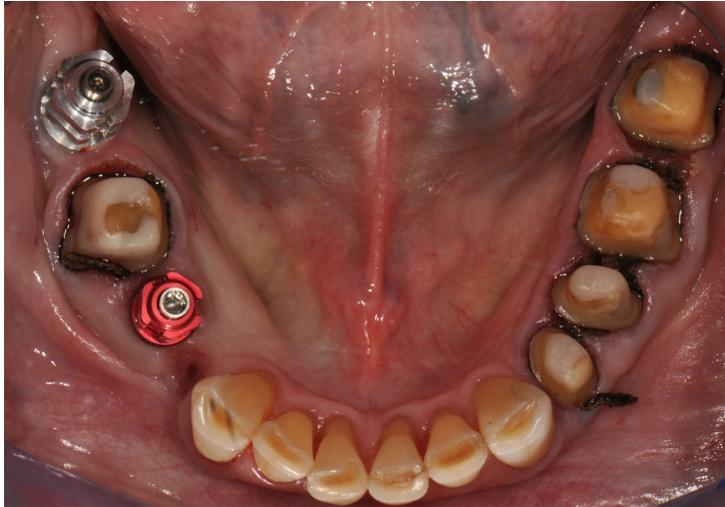
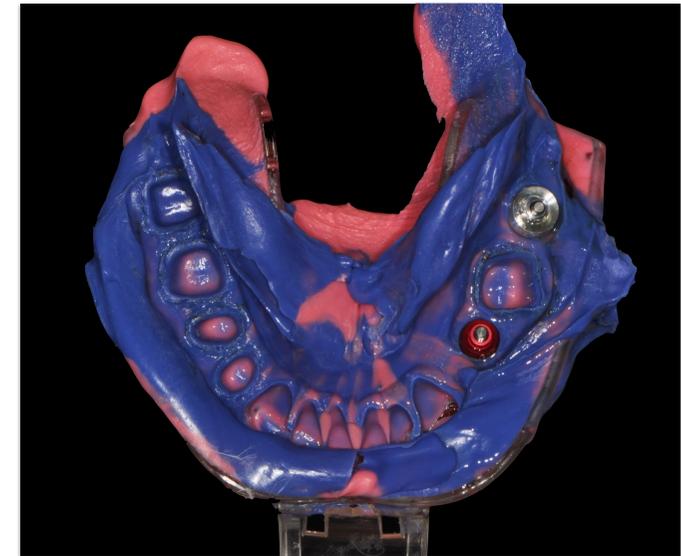
Definitive Abdrucknahme im Unterkiefer (16.01.2012)

- Nach den definitiven Präparationen wurde im Unterkiefer die Abformung genommen.

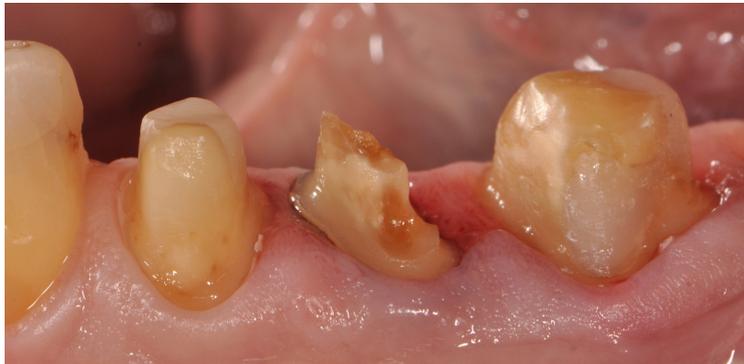
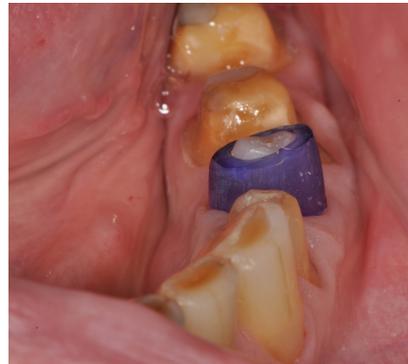
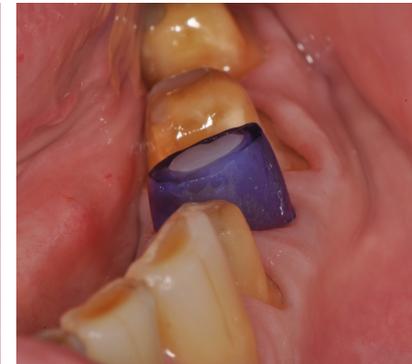
Bissnahme (20./25.01.2012)

- Zur Übertragung der vertikalen Höhe in die definitive Versorgung wurde eine Bissnahme durchgeführt.
- Die Bissnahme wurde in zwei Schritten durchgeführt:

- Entfernung der Provisorien im 1. und 4. Quadranten, Montage eines Hilfspfosten beim Implantat 45, Bissnahme auf den Pfeilerzähnen des 1. und 4. Quadranten bei gleichzeitiger Abstützung der Provisorien im 2. und 3. Quadranten

- Entfernung der Provisorien im 2. und 3. Quadranten, Bissnahme auf linker Seite unter Belassen der Bissregistrierung kontralateral
- Bei der Entfernung des Provisoriums im 3. Quadranten blieb der Komposit-Aufbau von 35 im Provisorium stecken. Der Pfeilerzahn wurde neu mit Komposit aufgebaut und der 3. Quadrant nochmals neu abgeformt. Anschliessend wurde die Bissnahme auf der linken Seite durchgeführt. Später musste noch mit Hilfe einer Schleifkappe der Aufbau angepasst werden. Der Grund dafür war der, dass im Verlauf der Spee-Kurve der linguale Höcker des 2. Prämolars den tiefsten Punkt darstellen sollte. Da es sich nur um Komposit handelte, war diese Anpassung kein Problem.

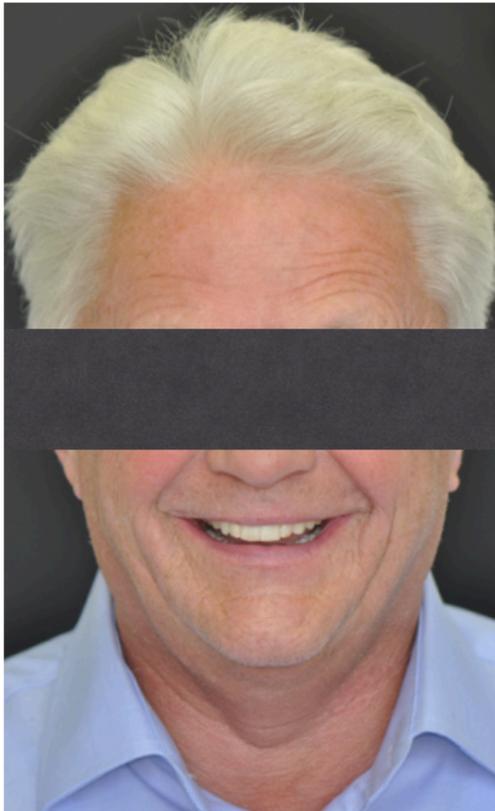
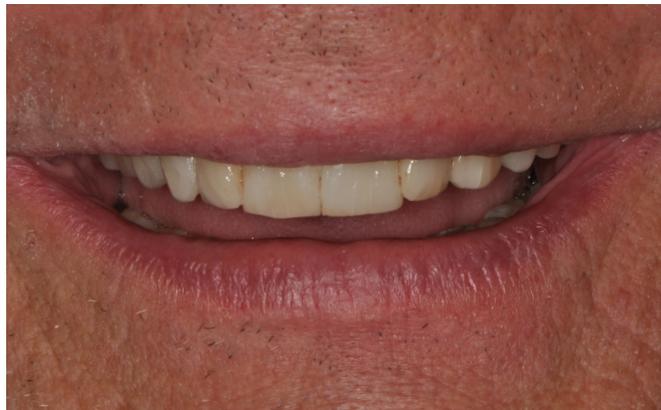
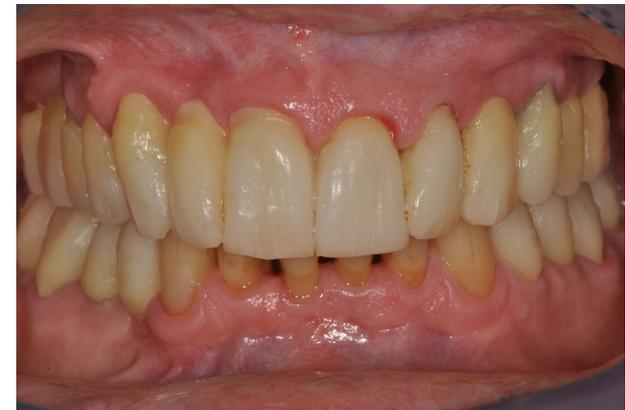
Wax-up Einprobe (12.03.2012)

- Es waren nur kleine ästhetische Korrekturen nötig: Die Zahnachsen schienen alle nach rechts abzuweichen und so musste die Mittellinie inzisal um 1 mm nach links korrigiert werden.

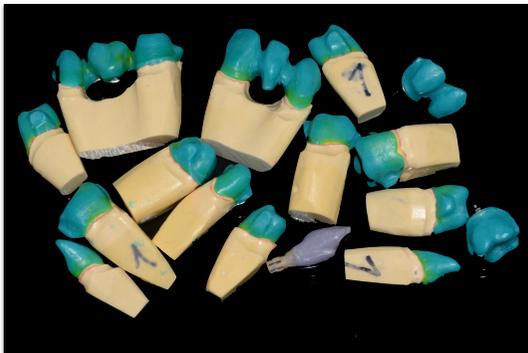
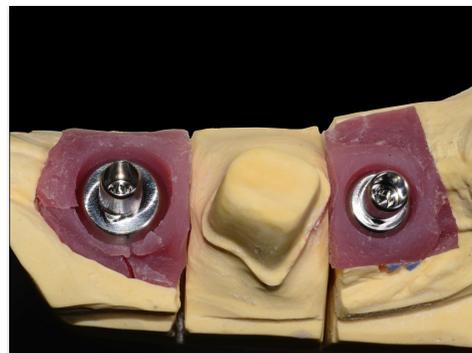
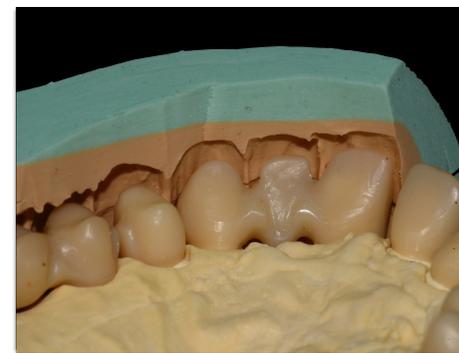
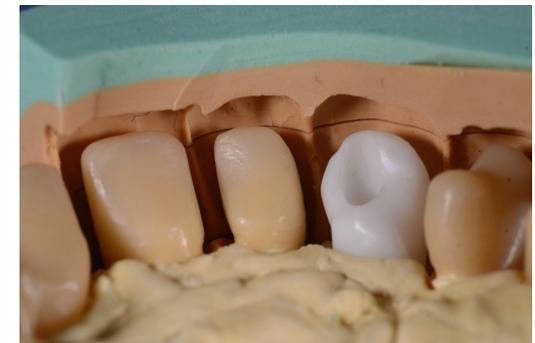
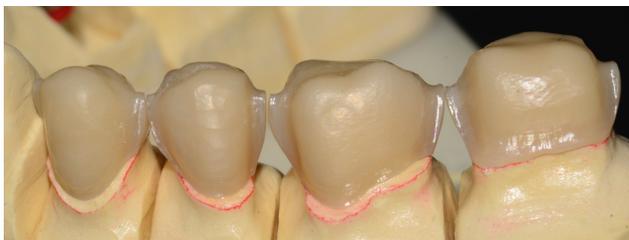
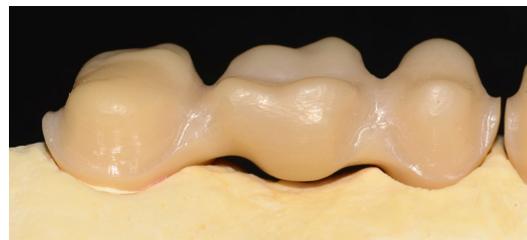
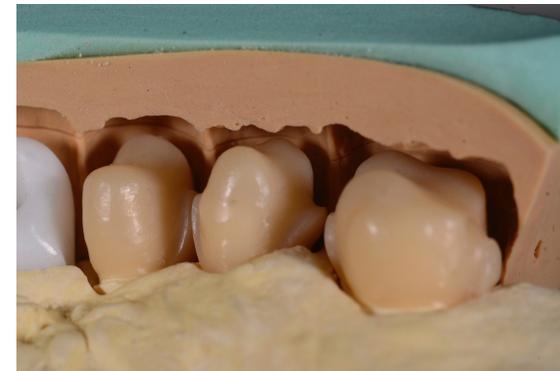
Gerüsterstellung

- Alle Gerüste wurden aufgewachst und dann gescannt (Lava ST Scan, für Implantat 23 Cares CS 2). Mit Ausnahme von 23 (Straumann Zirkonoxid) wurden alle Gerüste aus dem Zirkonoxid Lava Plus HT hergestellt.
- Für die Implantate 45 und 47 wurde eine sog. Titaniumbasis verwendet. Am Schluss wurden die Kronen extraoral mit einem adhäsiven Zement (Panavia OP) mit der Titaniumbasis verklebt.
- Das Design der Gerüste wurde entsprechend der Lokalisation im Mund angepasst. Im Seitenzahnbereich wurden die Interdentalräume unterstützt und die Stufe wurde nur im bukkalen Bereich reduziert. Im Frontzahnbereich waren die Approximalräume offen gestaltet um eine schöne Ästhetik zu erreichen.

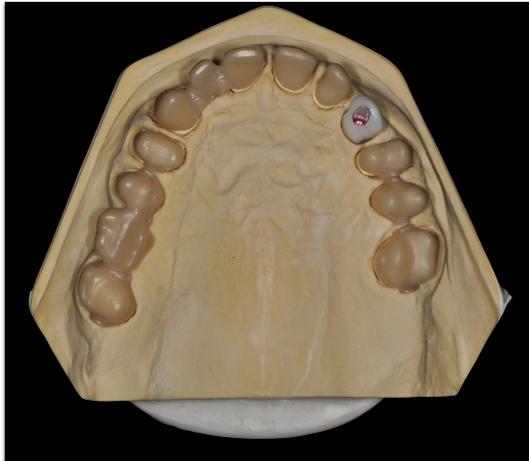
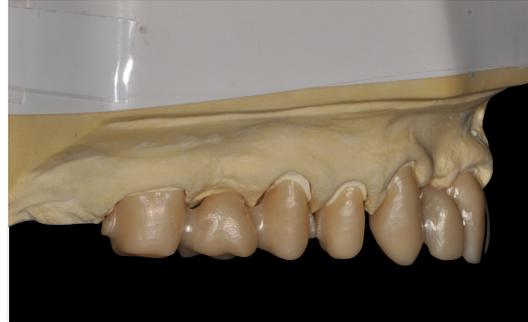
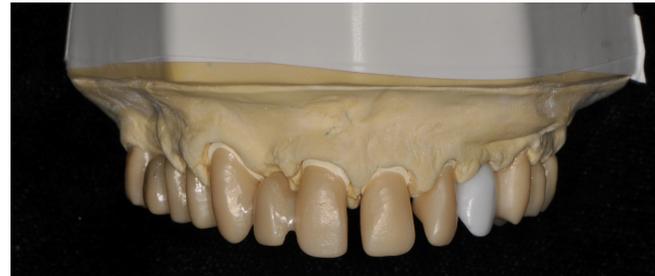
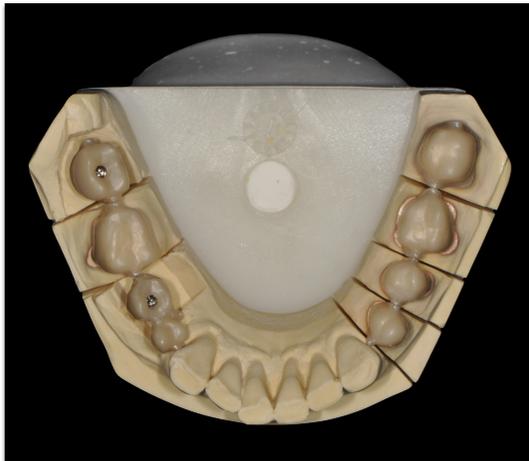
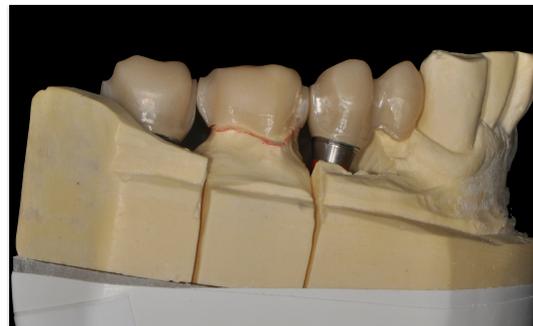
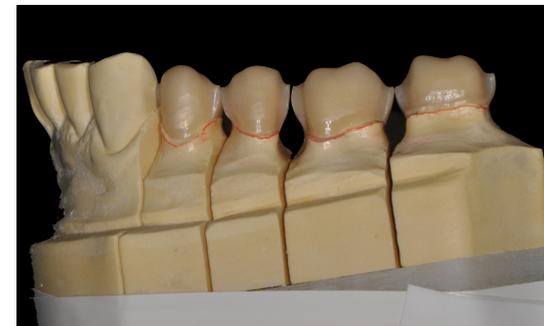
Gerüsteinprobe (02.04.2012)

- Die Passung aller Gerüste war perfekt.
- Leider wurde für die Anfertigung des Gerüses von 35 nicht der richtige Pfeilerzahn verwendet, weshalb die Krone nicht passte.

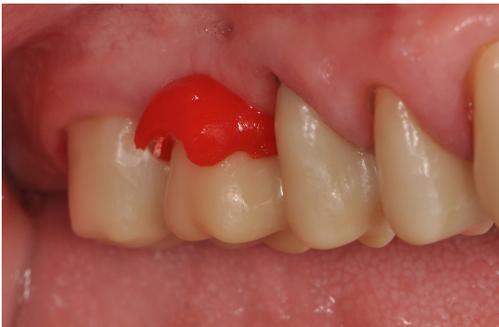
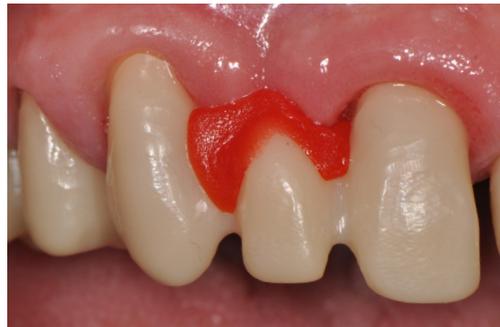
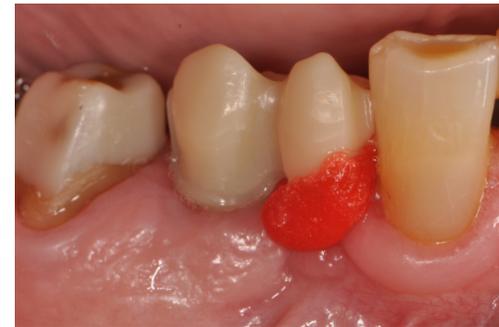
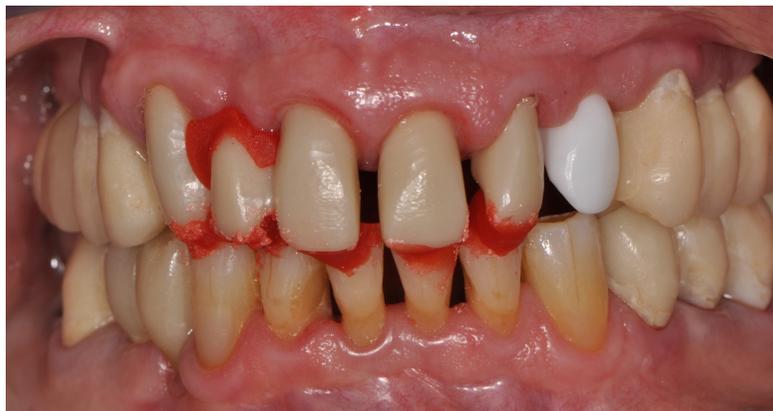
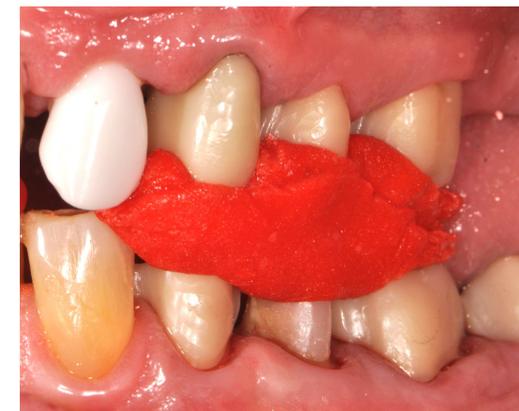
Gerüsteinprobe (02.04.2012)

- Die Zwischengliedbereiche wurden unterfüttert um die konditionierte Auflage im Zwischengliedbereich auf das Meistermodell zu übertragen.
- Es wurde nochmals eine Bissregistrierung durchgeführt. Zuerst wurden nur die Provisorien in der Oberkiefer-Front entfernt und der Biss registriert. Anschließend wurden die Provisorien auf der rechten Seite entfernt und der Biss registriert und zum Schluss wurden die Provisorien auf der linken Seite entfernt und der Biss registriert. Die vorangehenden Bissregistrierungen wurden jeweils belassen.

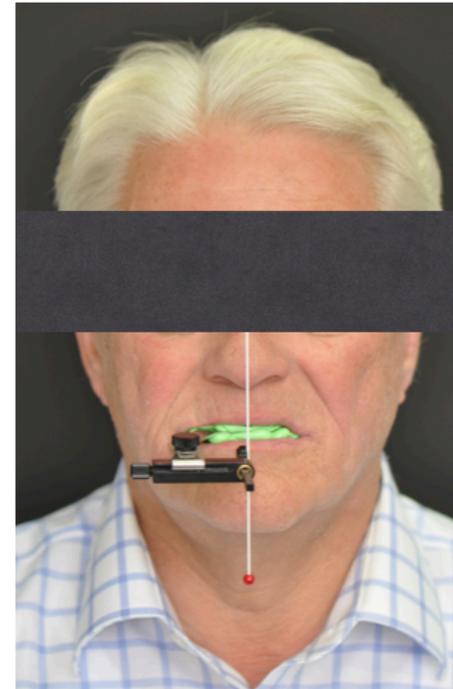
I. Rohbrandeinprobe (30.04.2012)

- Die Inzisalkanten der Oberkiefer-Frontzähne waren zu kurz und die Okklusionsebene verlief nicht parallel zur Bipupillarlinie. Dies entsprach nicht dem Wax-up und musste korrigiert werden.
- Die Mittellinie war verschoben. Mit Hilfe des Linefinders sollte diese korrigiert werden.

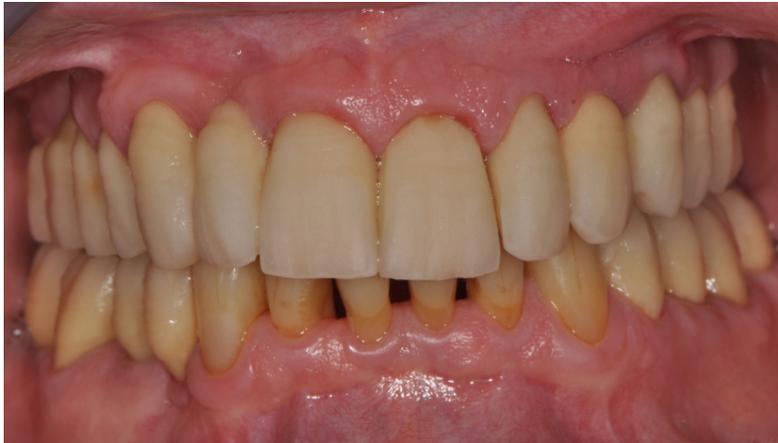
I. Rohbrandeinprobe (30.04.2012)

- Die Okklusion war beidseitig vorhanden, wobei sie links noch etwas stärker war als rechts. Es wurde eine Bissnahme genommen mit allen Restaurationen, damit die Anpassungen im Labor durchgeführt werden können.

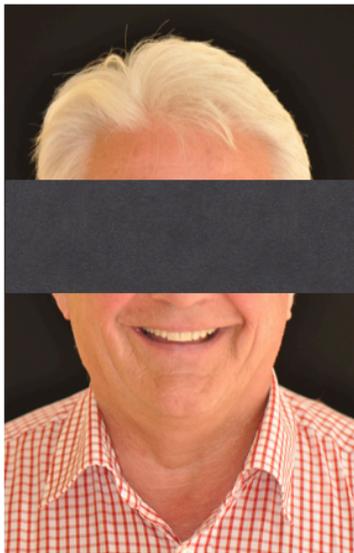
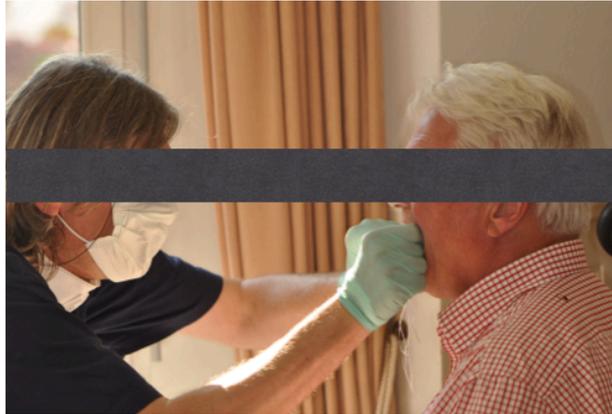
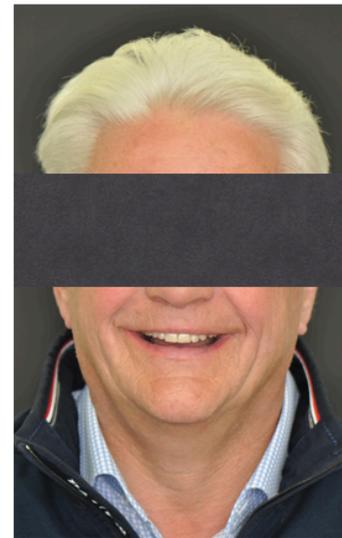
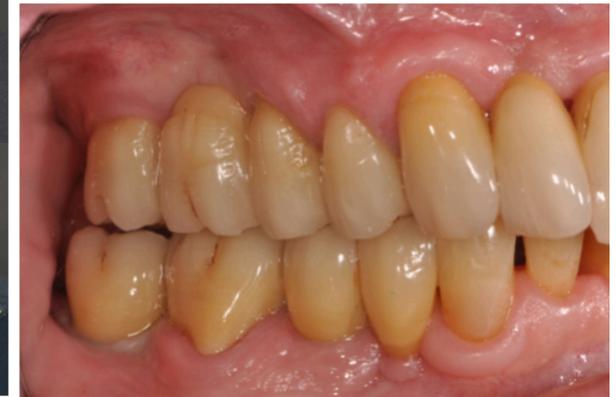
2. Rohbrandeinprobe

- Auf Wunsch des Zahntechnikers fand diese Rohbrand-Einprobe im Labor statt.
- Es wurden v.a. ästhetische Korrekturen vorgenommen.

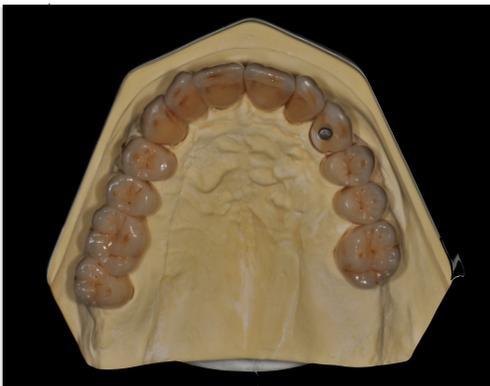
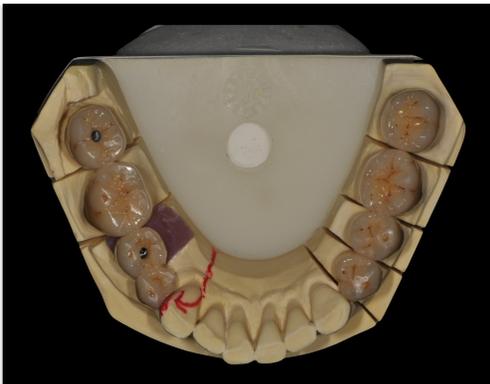
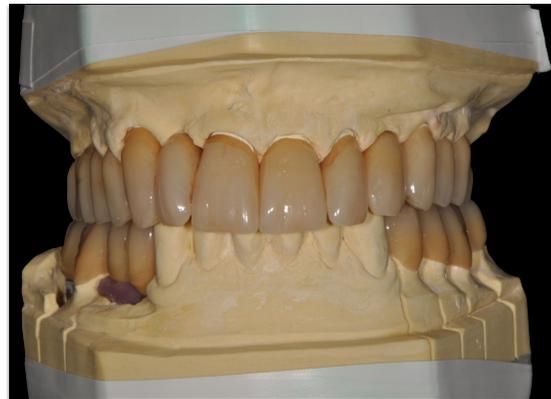
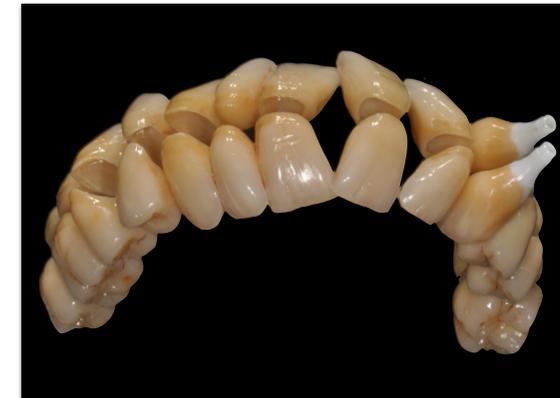
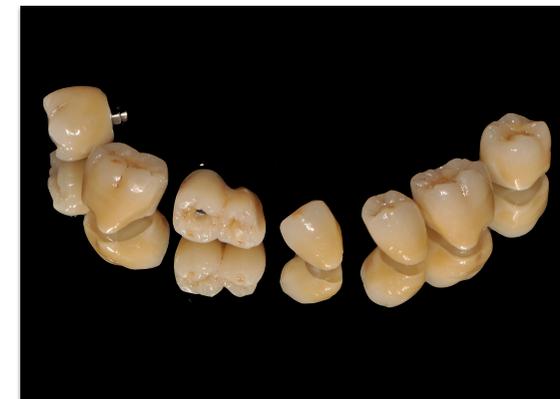
Abgabe der definitiven Rekonstruktionen (06.06.2012)

- Die Pfeilerzähne wurden gereinigt und mit Gluma konditioniert. Die Kronen und Brücken wurden mit Clearfil Cermic Primer konditioniert. Für das Einsetzen wurde ein selbstadhäsiver Zement verwendet (RelyX Unicem, 3M Espe).
- Die Implantatkronen wurden mit 35 Ncm fixiert. Die Implantatkrone 47 hatte trotz Korrektur des Zahntechnikers immer noch keine okklusalen Kontakte. Nachdem alle Rekonstruktionen zementiert waren, wurde nochmals ein Abdruck vom Implantat 47 genommen. Zudem wurde der Oberkiefer abgeformt, damit eine Schutzschiene hergestellt werden konnte.

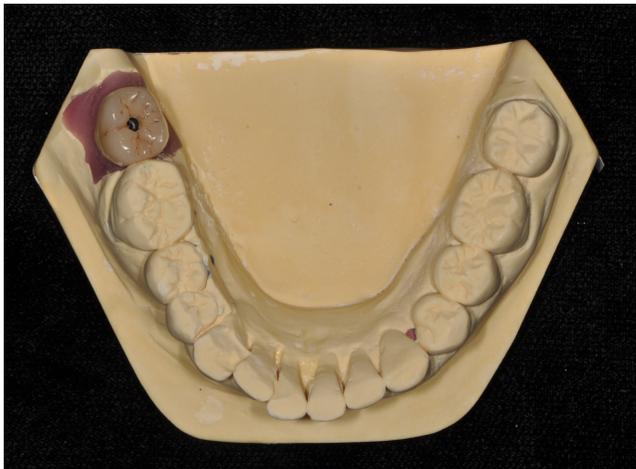
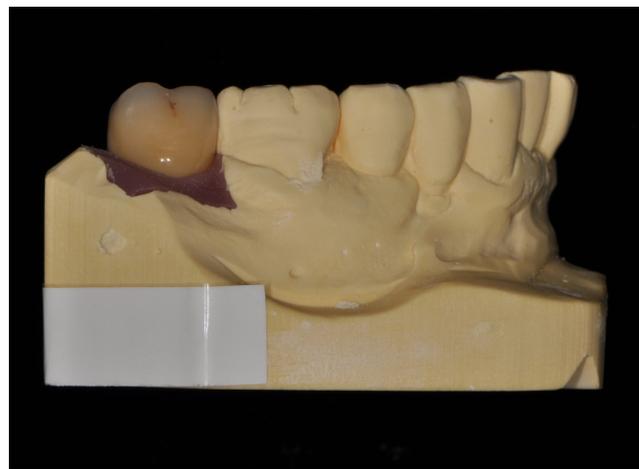
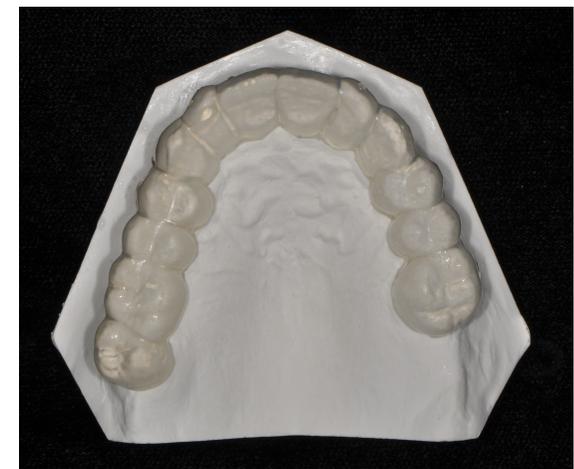
Abschliessende Behandlungsschritte

- Der ZT hatte dem Patienten die Schutzschiene bereits per Post zukommen lassen. Der Patient trug diese in der Nacht und empfand sie als sehr angenehm.
- Die angepasste Implantatkrone 47 wurde mit 35 Ncm fixiert (18.06.2012).
- 2 Monate nach dem definitiven Einsetzen der Arbeit wurden die Schraubenzugangskanäle nach Kontrolle des Drehmoments definitiv mit Komposit verschlossen (16.08.2012).

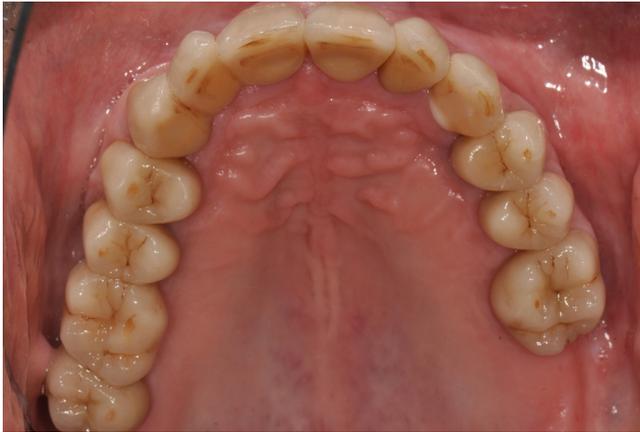
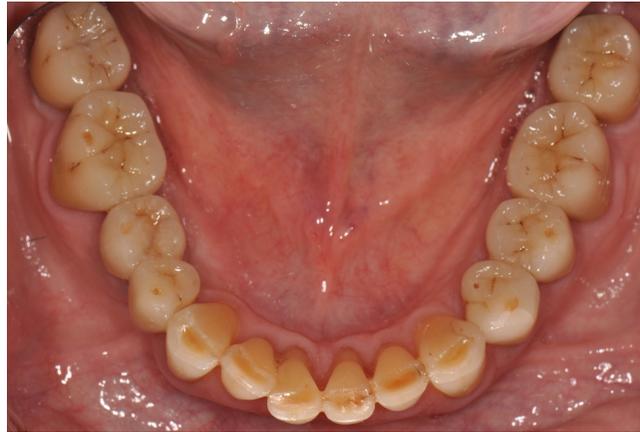
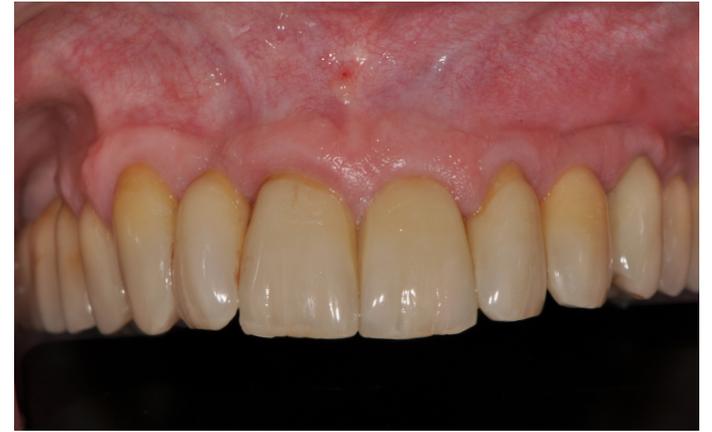
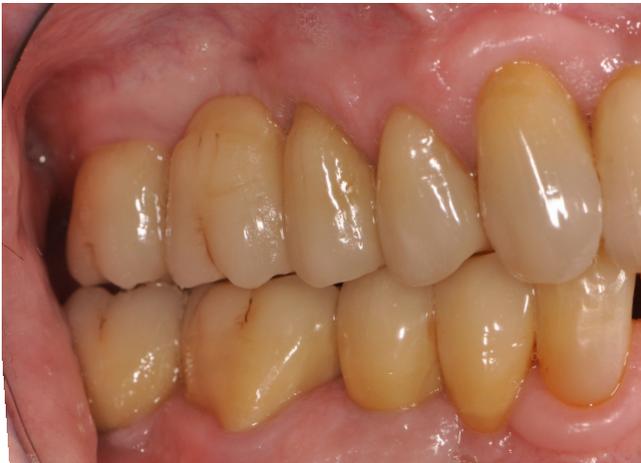
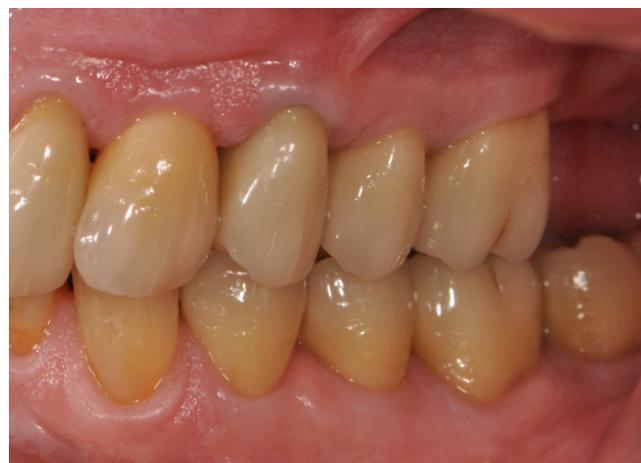
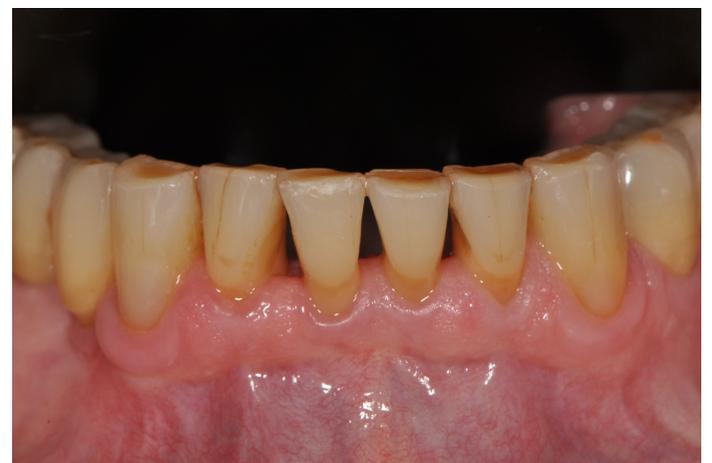
8.2.4 Prothetischer Befund

- passgenaue prothetische Rekonstruktionen

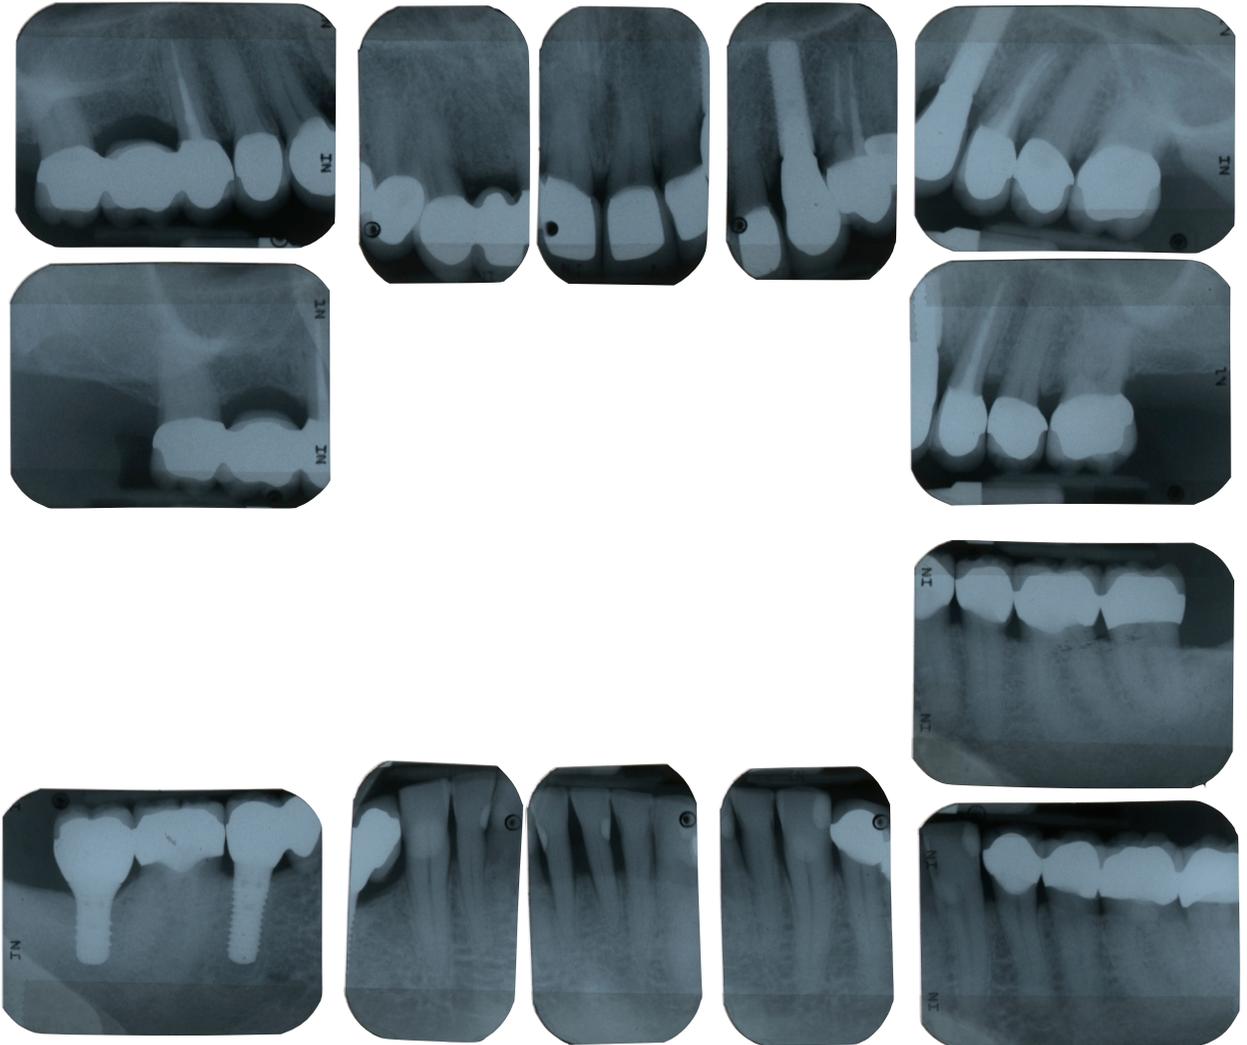
8.3 Röntgenologischer Befund

- passgenauer Randschluss der Restaurationen
- 15 und 24 periapikal unauffällig
- Knochenniveau bei den Implantaten auf Schulterhöhe

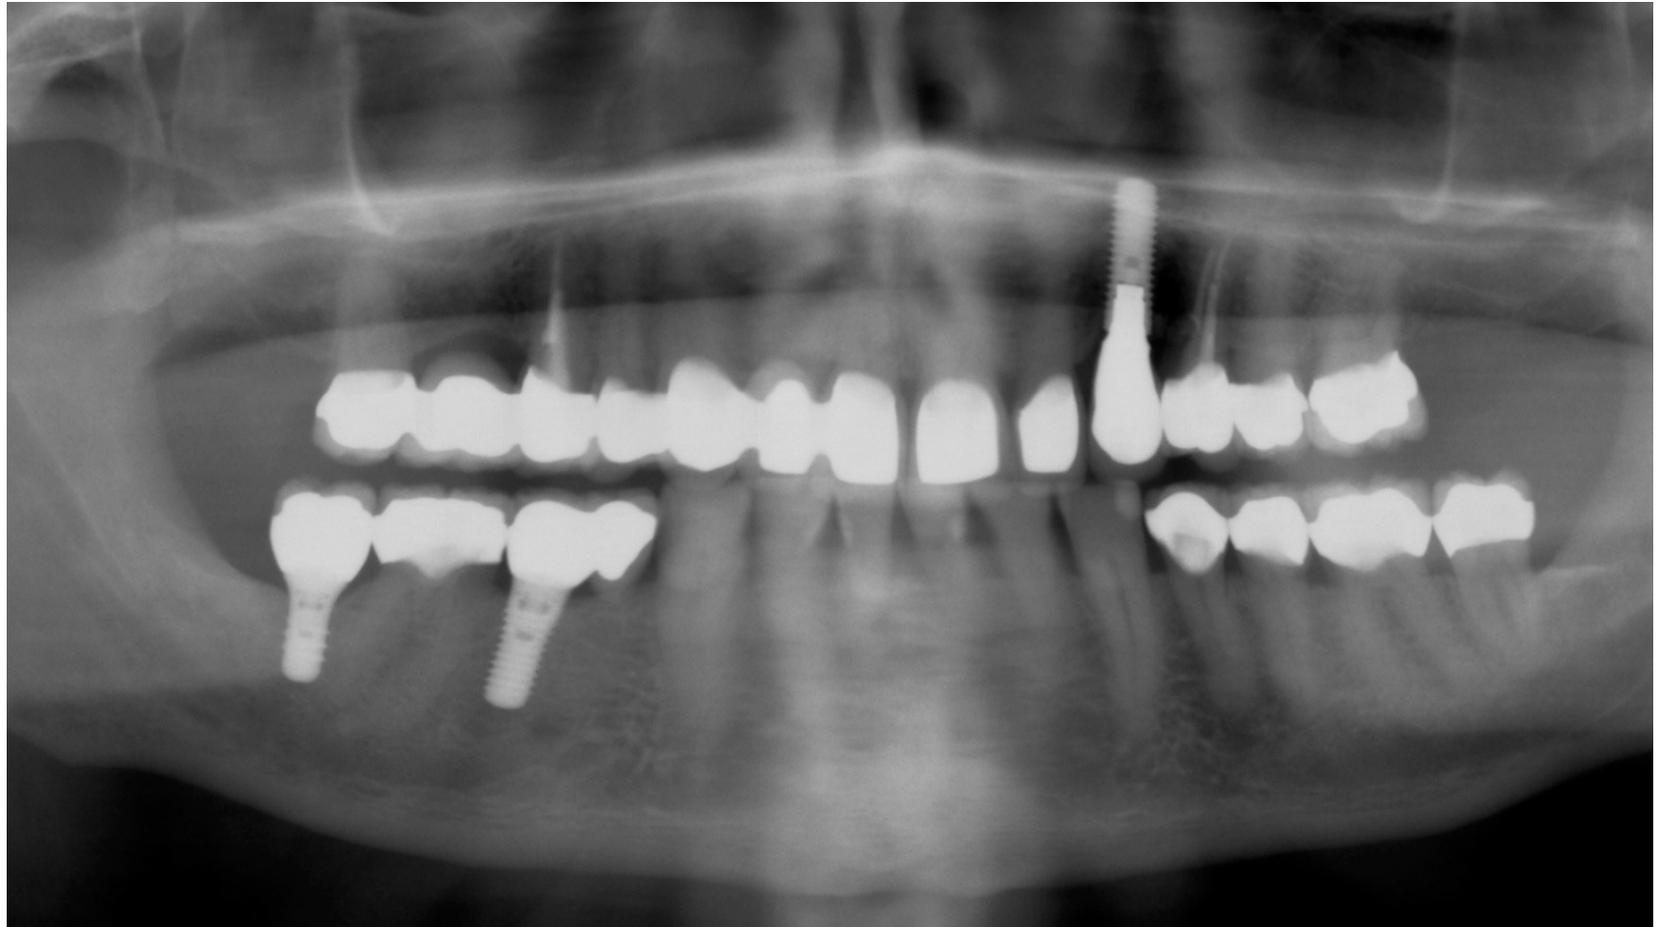
8.3 Röntgenologischer Befund

- Sinus maxillaris links unauffällig

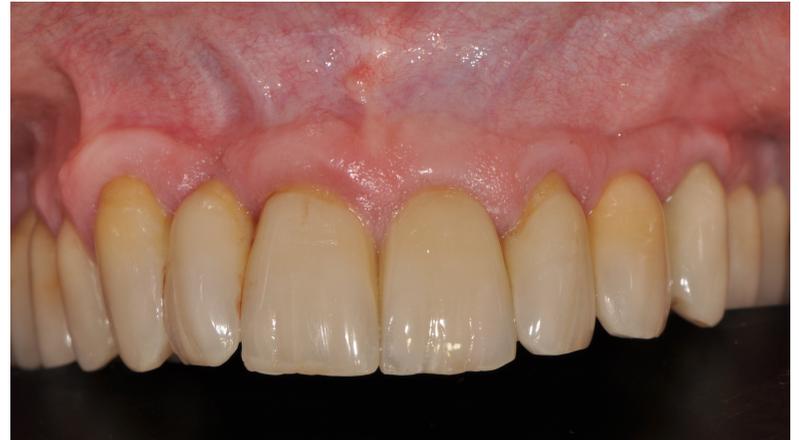
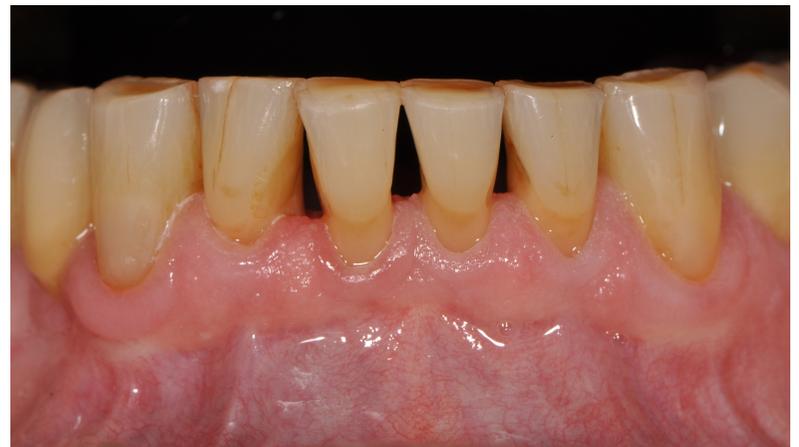
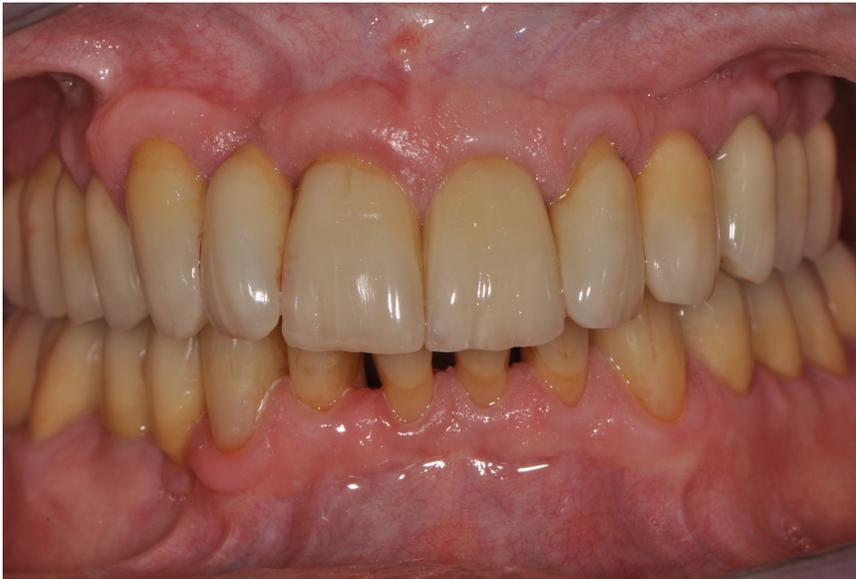
9.2.2 Dentaler und endodontischer Befund

- keine Karies
- alle Zähne vital (mit Ausnahme der wurzelkanalbehandelten Zähne)
- keine Empfindlichkeit auf Perkussion
- bukkale Füllung 43: Füllungsrand sondierbar
